Entwicklung eines einfachen Qualitäts- sicherungstests für die Anwendung höherfrequenter Hämmerverfahren

Development of a simple quality assurance
test for the application of high frequency
mechanical impact treatment techniques

Forschung für die Praxis P 872

Forschungsvorhaben P 872 / S 24/10176/10

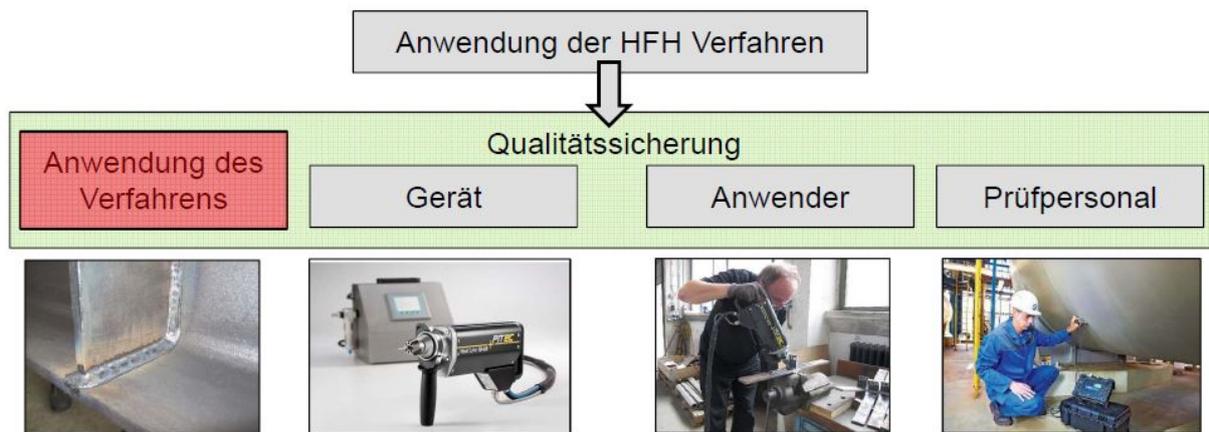
Abbildung 1.1: Die vier Aspekte der Qualitätssicherung zur Anwendung der HFH-Verfahren

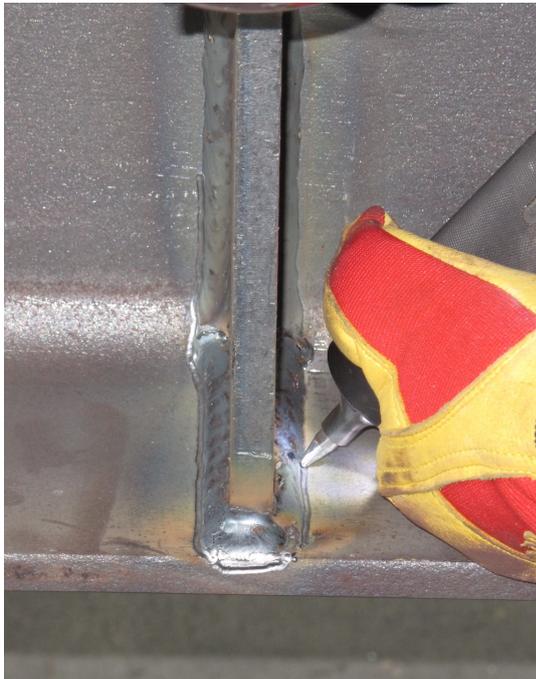
Abbildung 2.1: HiFIT Spur
Figure 2.1: HiFIT groove

So weist zum Beispiel eine mit HiFIT nachbehandelte Schweißnaht eine durchgängige, gleichmäßige Spur auf, deren Verlauf sich am Verlauf des Schweißnahtübergangs orientiert und sich gegenüber dem unbehandelten Bereich durch eine glänzende Oberfläche abhebt. Die Spur einer HiFIT-Behandlung ist in Abbildung 2.1 dargestellt.

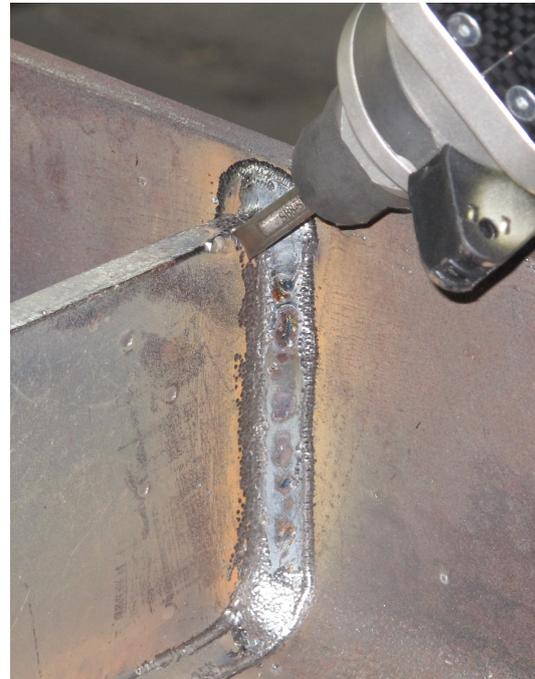
Abbildung 2.2: PIT Spur
Figure 2.2: PIT groove

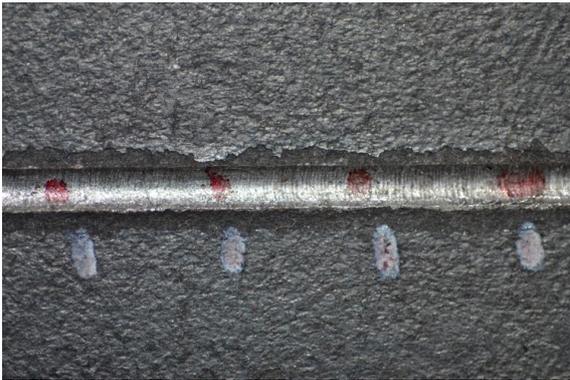
Abbildung 2.3: HiFIT Spur am Grundmaterial

Figure 2.3: HiFIT groove on basic material

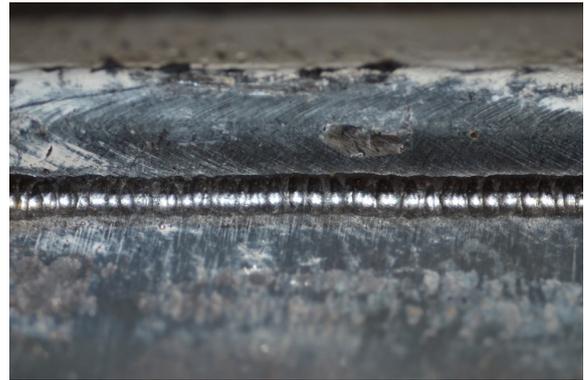
Abbildung 2.4: PIT Spur am Schweißnahtübergang

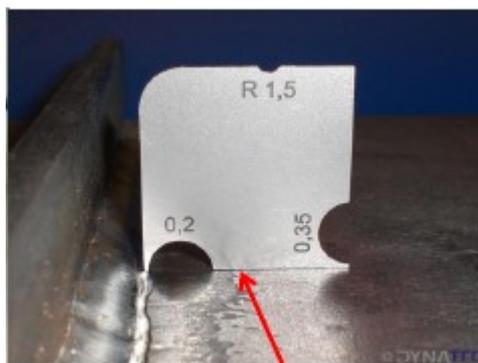
Abbildung 2.5: Spurtiefenmessung mit Lehre gemäß [6]

Die in der IIW-Richtlinie [6] angegebenen Eindringtiefen sollen Werte von 0,2 - 0,6 mm erreichen. Entsprechende Eindringbreiten sind mit 3 – 6 mm angegeben.

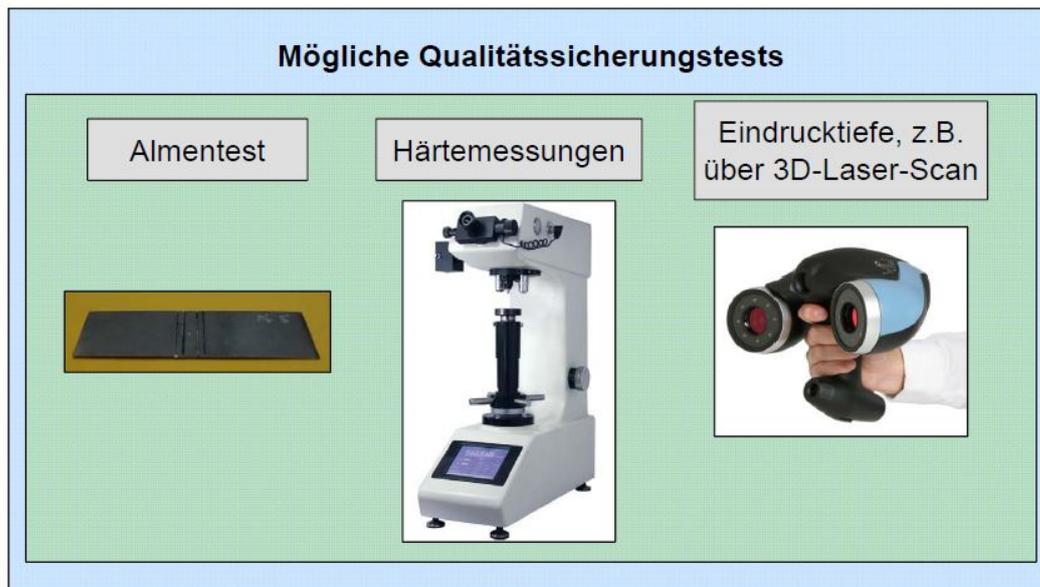
Abbildung 3.1: Übersicht möglicher Testverfahren

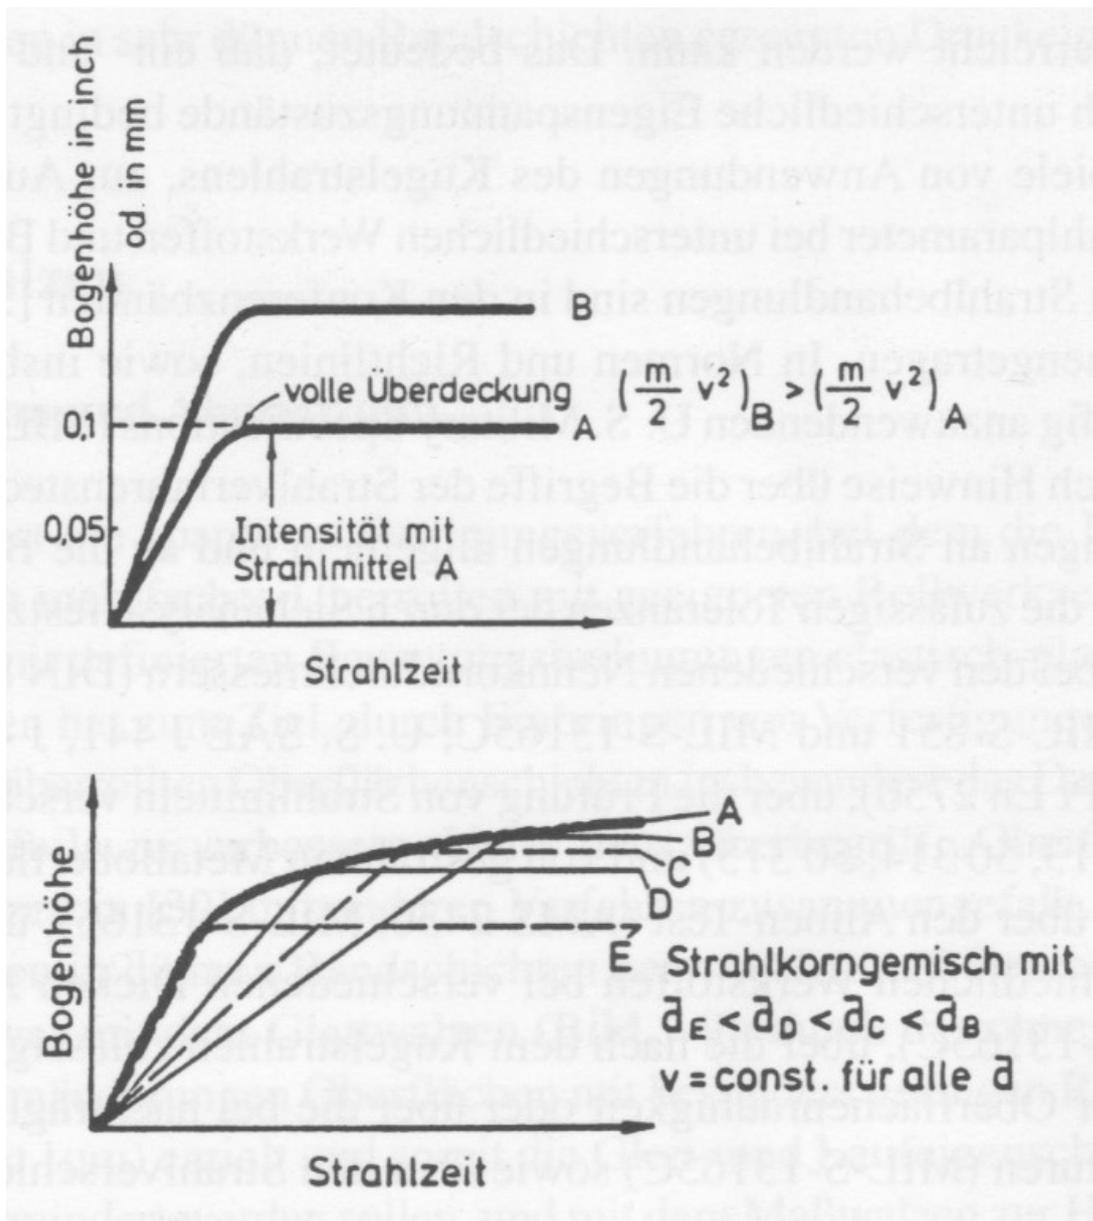
Abbildung 3.2: Bogenhöhe der Almen-Testplättchen in Abhängigkeit der Strahlzeit mit unterschiedlicher Strahlintensität (oben) und verschiedenen Korndurchmessern (unten) [13]

Die Behandlungsintensität wird beim Kugelstrahlen mithilfe von sogenannten Almenstreifen gemessen. Bei den Almenstreifen handelt es sich um genormte Testplättchen (Länge $76^{\pm 0,4}$ mm, Breite $19^{0,1}$ mm), die in drei Dicken, N = 0,79 mm, A = 1,29 mm und C = 2,39 mm, für unterschiedliche Intensitäten verfügbar sind und aus Federstahl SAE1070 bestehen. Diese Testplättchen werden einseitig mit den gleichen Einstellungen (z. B. Abstand, Strahlwinkel, Strahlgeschwindigkeit, etc.) wie das Bauteil gestrahlt. Aufgrund der eingebrachten Druckeigenspannung krümmt sich das Plättchen zur gestrahlten Seite hin. Mit einer Messuhr wird die Bogenhöhe ermittelt, die mit zunehmender Strahlzeit zunimmt und gegen einen Sättigungs-Grenzwert läuft, siehe Abbildung 3.2. Anhand der gemessenen Bogenhöhe können die Strahlintensität und damit näherungsweise die eingebrachten Druckeigenspannungen bestimmt werden.

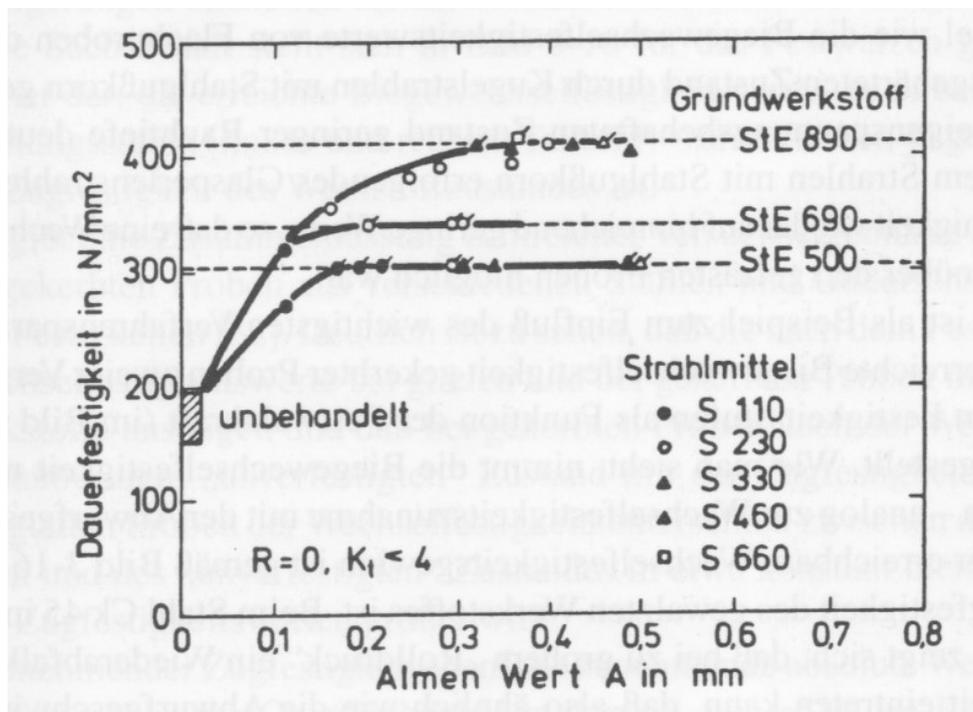
Abbildung 3.3: Dauerfestigkeit von Stumpfstoßen aus verschiedenen hochfesten Baustählen nach dem Kugelstrahlen mit unterschiedlicher Strahlintensität und unterschiedlichen Korngrößen des Strahlmittels [13]

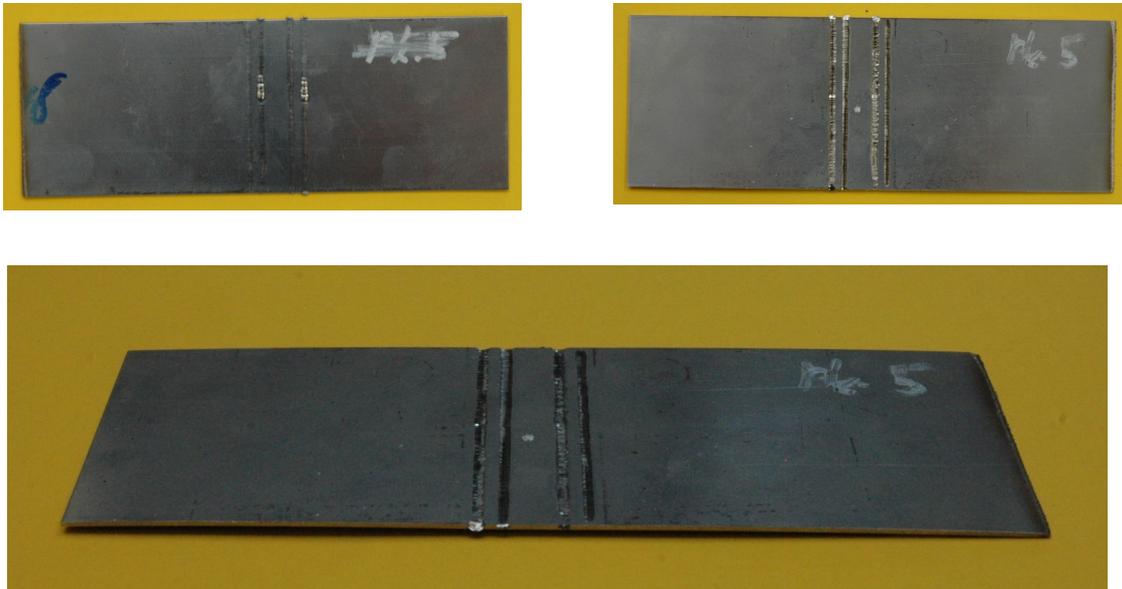
Abbildung 3.4: Vorversuche Almen-Test in Blechquerrichtung

Figure 3.4: Preliminary Almen-Test in transverse direction of the plate

Hierzu dienten die in Abbildung 3.4 und Abbildung 3.5 abgebildeten standardisierten Messstreifen. Diese Messstreifen aus S235 und 1.4310 (nichtrostender austenitischer Chrom-Nickel Stahl) unterschiedlicher Dicke wurden sowohl in Längs- als auch in Querrichtung mit einer definierten Dauer mit dem PIT-Verfahren nachbehandelt. Schon während der Durchführung konnte festgestellt werden, dass die

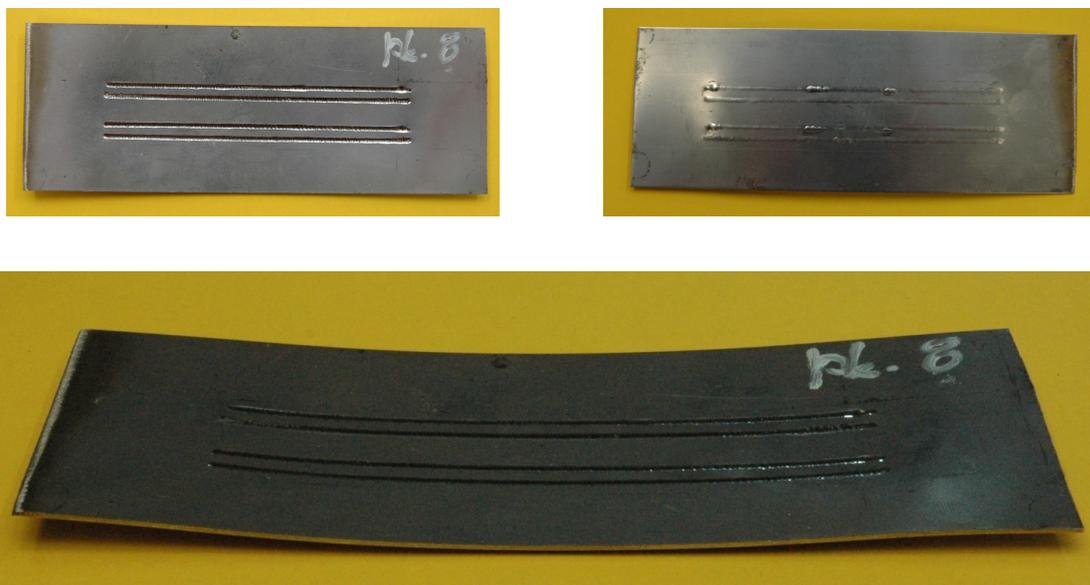
Abbildung 3.5: Vorversuche Almen-Test in Blechlängsrichtung

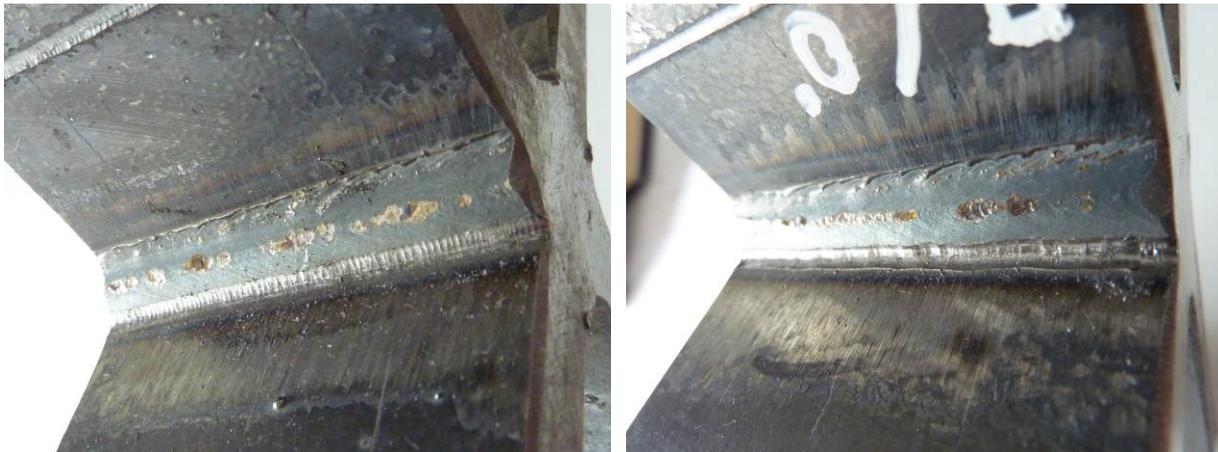
Abbildung 3.6: HFH-Behandlung am Nahtübergang der Quersteifen, PIT (links) und HiFIT (rechts)

Figure 3.6: HFMI- treatment at the weld toe of transverse stiffeners, PIT (left) and HiFIT (right)

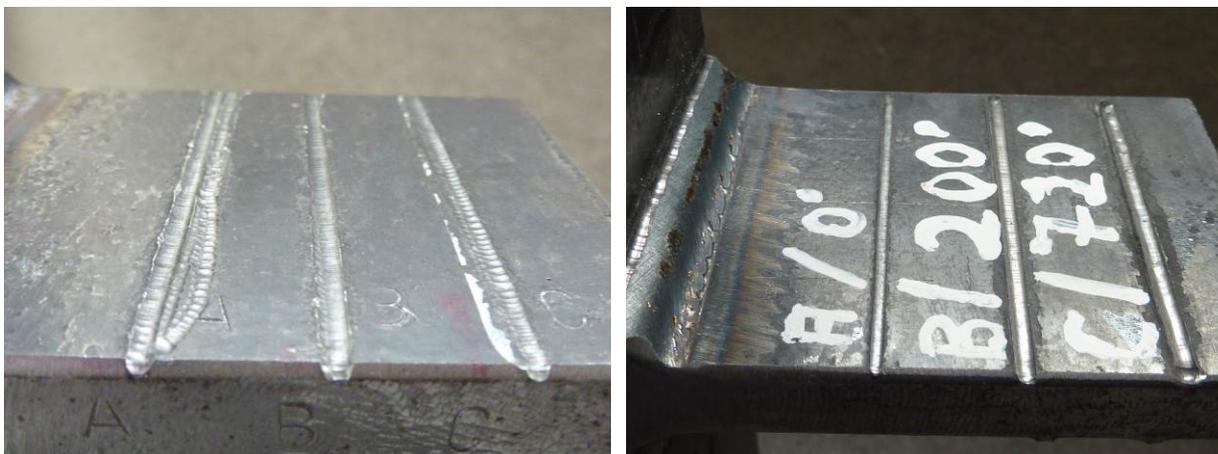
Abbildung 3.7: HFH-Behandlung am Grundmaterial der Steifen, PIT (links) und HiFIT (rechts), Intensitäten: niedrig (A), optimal (B) und hoch (rechts)

beiden Probekörpern an einer der beiden Steifen drei Behandlungsspuren unterschiedlicher Intensität im Grundmaterial gelegt, Abbildung 3.7. In Hinblick auf die Intensitäten wird neben der am Nahtübergang zugrunde gelegten Einstellung (optimale Behandlungsparameter, Behandlungsspur B, mittlere Spur in Abbildung 3.7) eine hohe (Behandlungsspur C, rechte Spur in Abbildung 3.7) sowie eine niedrige Intensität (Behandlungsspur A, linke Spur in Abbildung 3.7) gewählt.

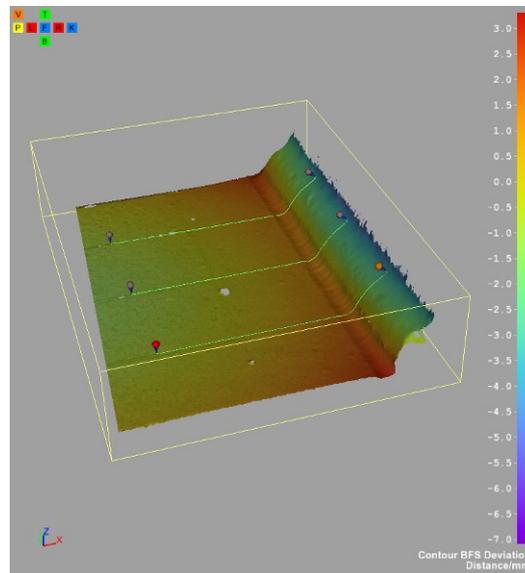
Abbildung 3.8: Kontur-Plot eines PIT-behandelten Probekörpers

In Abbildung 3.8 ist beispielhaft der Kontur-Plot eines optisch vermessenen HFH-behandelten Probekörpers dargestellt.

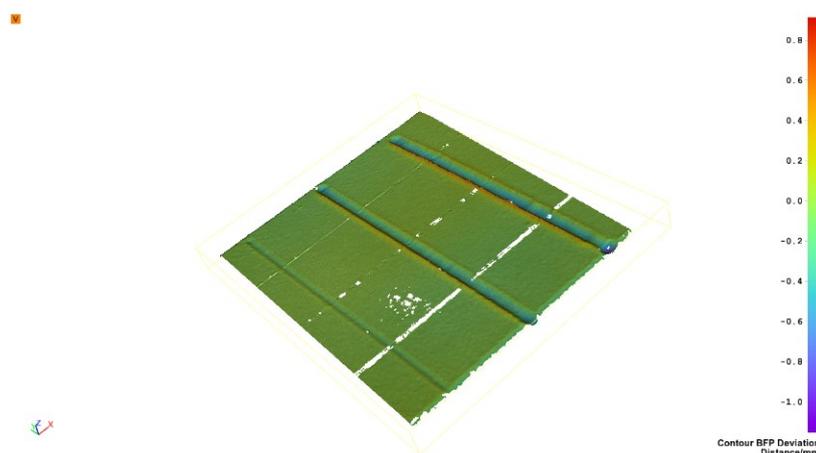
Abbildung 3.9: Kontur-Plot der HiFIT-behandelten Steife, Behandlung mit verschiedenen Intensitäten

Mithilfe eines 3D-Viewer und -Konverter werden Schnitte an den optisch vermessenen Oberflächen geführt und aus diesen die lokale Geometrie im CAD-Programm vermessen. An den Probekörpern werden die Geometrien im Bereich des Nahtübergangs sowie im Bereich der Steifen mit variierender Behandlungsintensität (siehe Abbildung 3.9) in den Drittelpunkten vermessen.

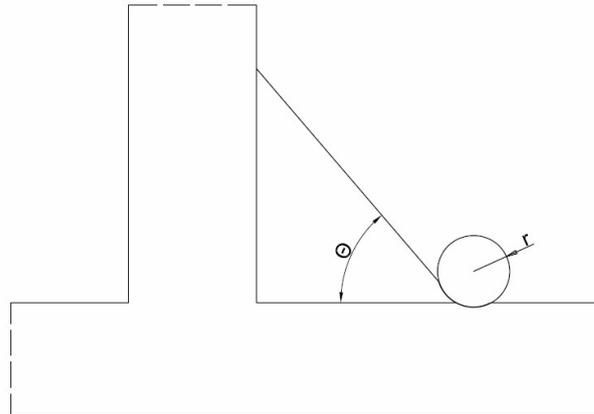
Abbildung 3.10: Nahtgeometrieparameter vor der HFH-Behandlung

Figure 3.10: Weld toe geometry parameters before HFMI-treatment

Aus dem Profil der Proben vor der Nachbehandlung werden der Nahtanstiegswinkel und der Kerbradius ermittelt, Abbildung 3.10. Der Kerbradius ist als der kleinste Radius des Kreises definiert, der die Kontur der Nahtgeometrie am Nahtübergang annähert. Anhand der Profile des Probekörpers nach der HFH-Behandlung werden der Kerbradius, die Eindringtiefe in vertikaler und horizontaler Richtung, der Winkel in Anstellrichtung des Geräts sowie die Eindringtiefe und -breite in Anstellrichtung bestimmt, siehe Abbildung 3.11. Die zugehörigen Parameter werden nachfolgend erläutert.

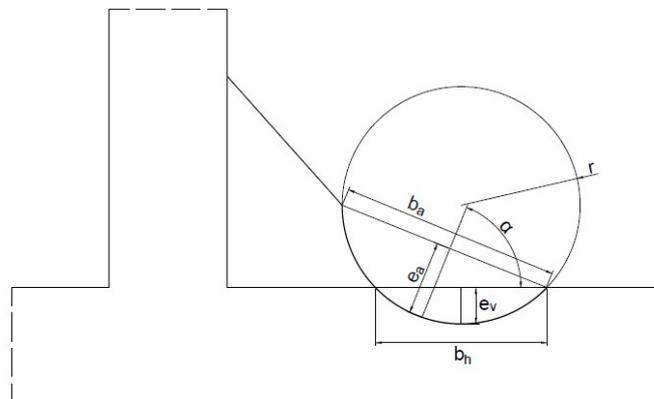
Abbildung 3.11: Definition der Nahtgeometrieparameter nach der HFH-Behandlung

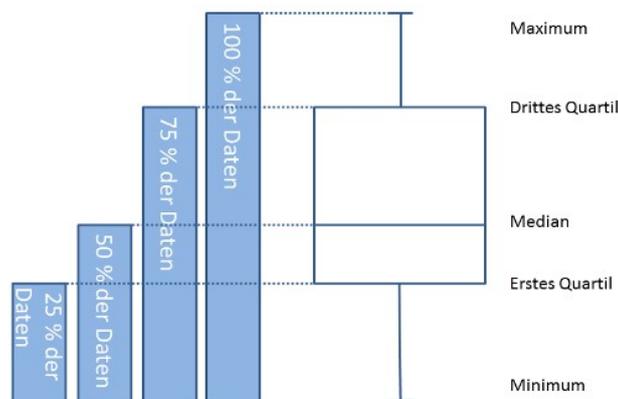
Abbildung 3.12: Erklärung Box-Plot [8]

Die Messwerte sind in Abbildung 3.13, Abbildung 3.14 und Abbildung 3.15 grafisch aufbereitet. Die verwendeten Box-Plots veranschaulichen die Lage, die Konzentration und die Variation der einzelnen Messreihen (siehe Abbildung 3.12). Der Inhalt einer Box entspricht 50 % der Messwerte. Der Median ist durch eine Strichmarkierung in der Box dargestellt.

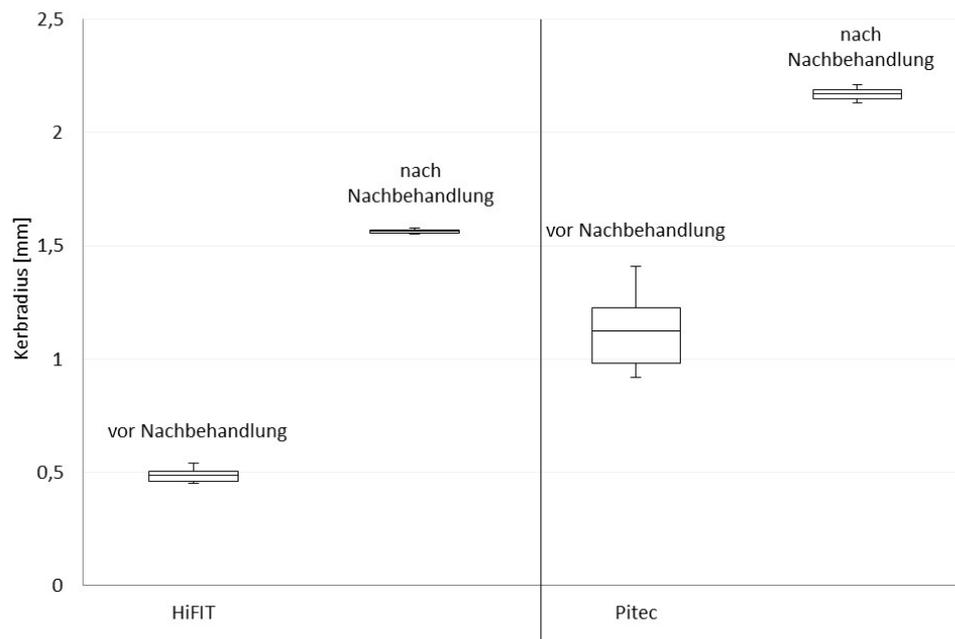
Abbildung 3.13: Gemessene Kerbradien vor und nach der HFH-Behandlung

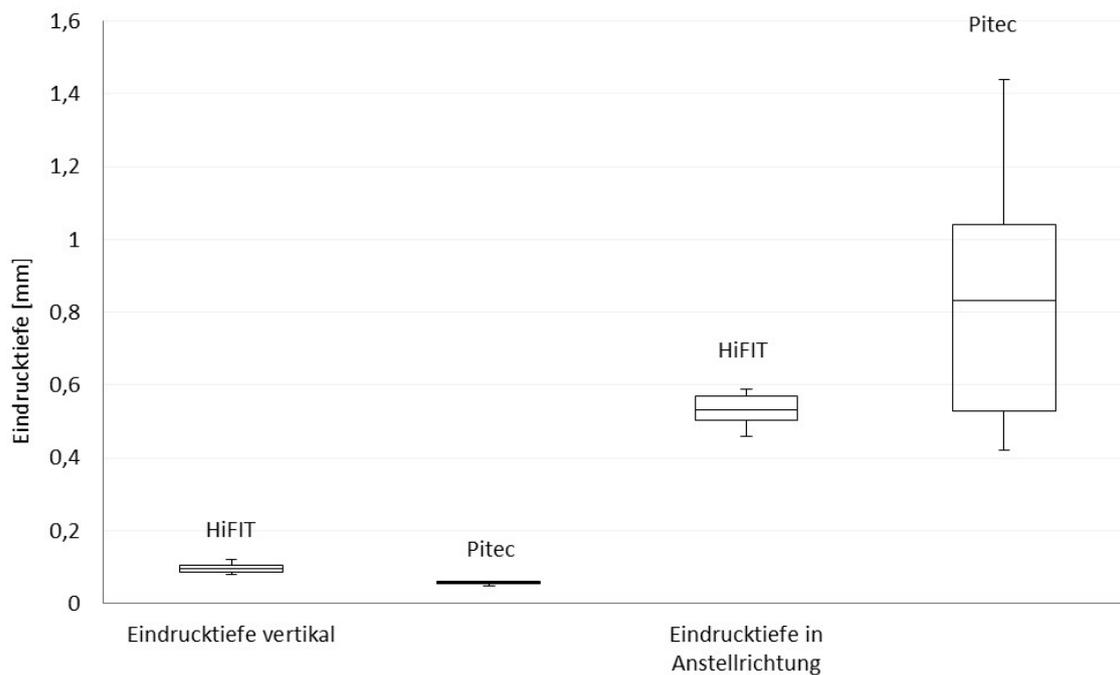
Abbildung 3.14: Gemessene Eindrucktiefen in vertikaler und in Anstellrichtung

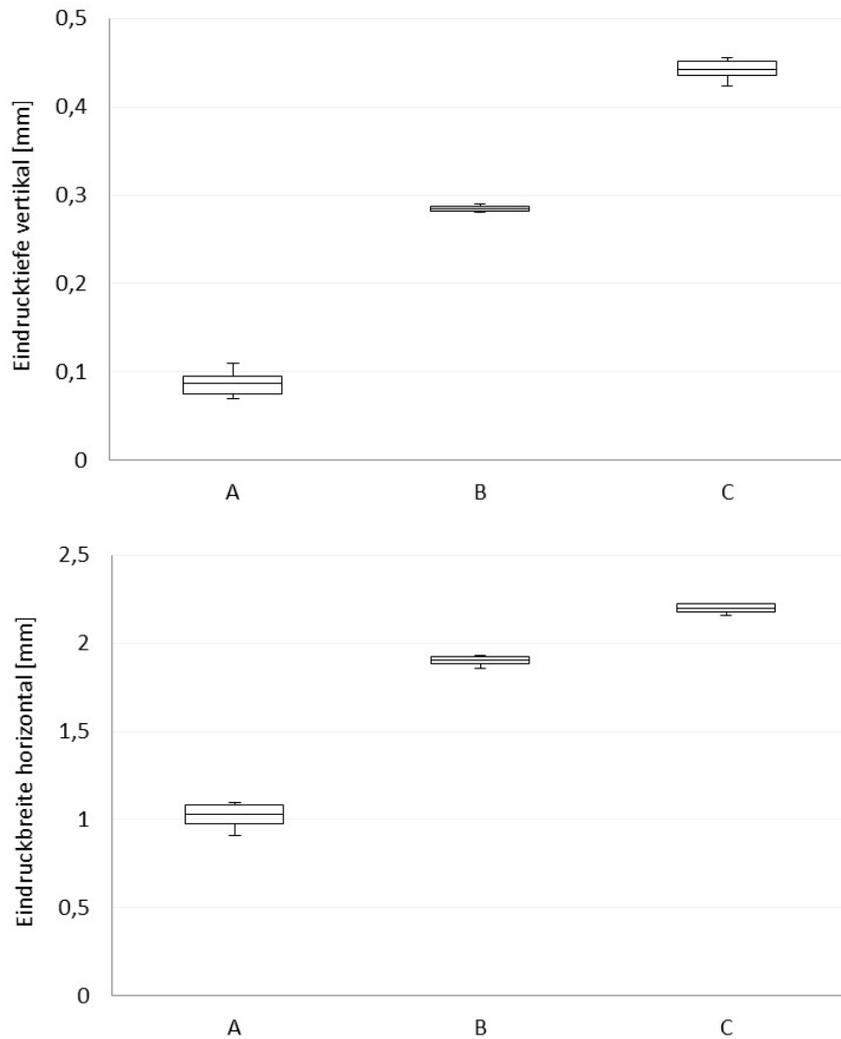
Abbildung 3.15: Vertikale Eindrucktiefe (oben) und horizontale Eindruckbreite (unten) für verschiedene Intensitäten einer HiFIT-Behandlung (A: 0°, B: 200°, C: 270°)

Mit zunehmender Intensität nimmt die Eindrucktiefe in vertikaler und in horizontaler Richtung zu. In Abbildung 3.15 ist zu erkennen, dass die Eindrucktiefe in vertikaler Richtung im Vergleich zur horizontalen Eindruckbreite mit zunehmender Intensität stärker zunimmt. Dies ist auch in Tabelle 3.3 anhand der Zunahme der Mittelwerte ersichtlich. Die Standardabweichung fällt gering aus.

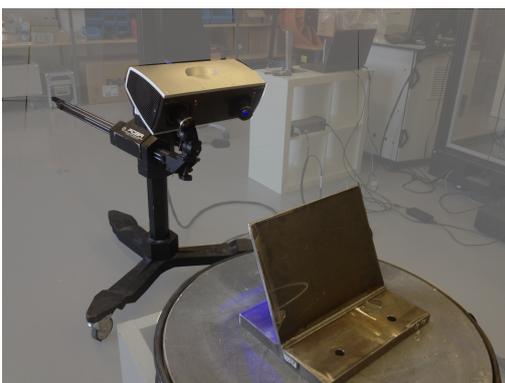
Abbildung 3.16: 3D-Laser-Scan-Gerät
Figure 3.16: 3D-Laser-Scan-Device

Die 3D-Laser-Scan Messung wurde stationär mit dem Gerät, wie es in Abbildung 3.16 dargestellt ist, bei der Firma ATIS durchgeführt. Die Messgenauigkeit des Gerätes liegt bei einer Feldgröße von 200 mm x 200 mm bei 0,02 mm. Abbildung 3.17 zeigt das vorgegebene Messfeld. Die Messung wurde an vier PIT-nachbehandelten Probekörpern aus dem Forschungsprojekt „Ganzheitliche Bewertung von Stahl- und Verbundeisenbahnbrücken nach Kriterien der Nachhaltigkeit“ [8] durchgeführt.

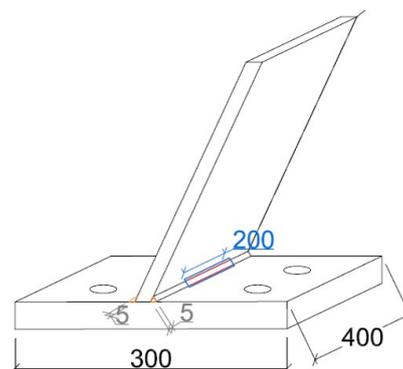
Abbildung 3.17: Messfeld
Figure 3.17: Area of measurement

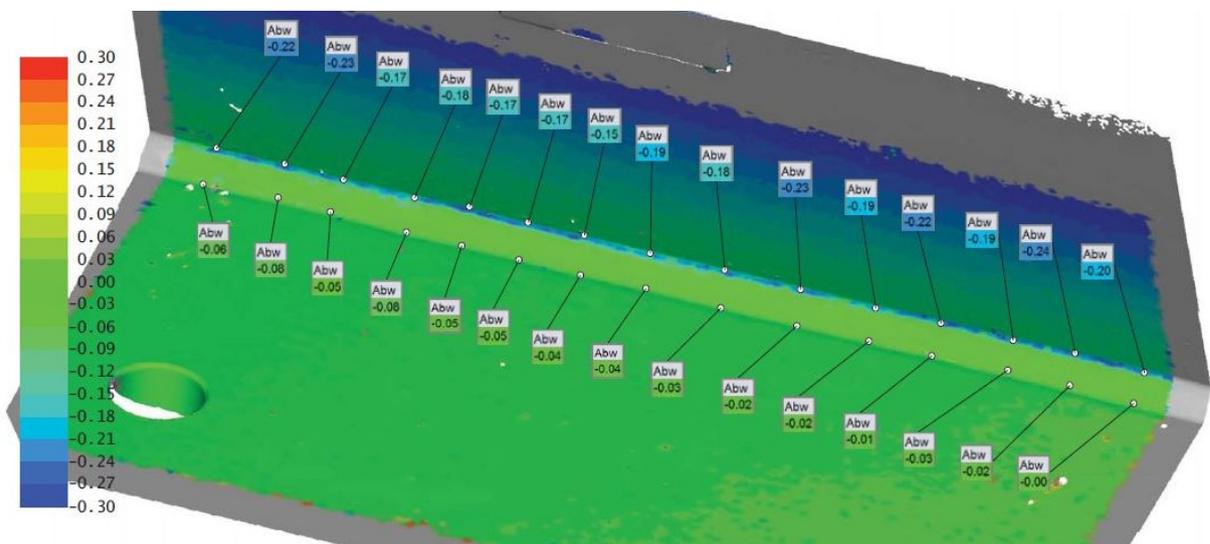
Abbildung 3.18: Gemessene Abweichungen vor und nach der HFH-Behandlung (Isometrie)

Figure 3.18: Recorded difference before and after HFMI-application (Isometric)

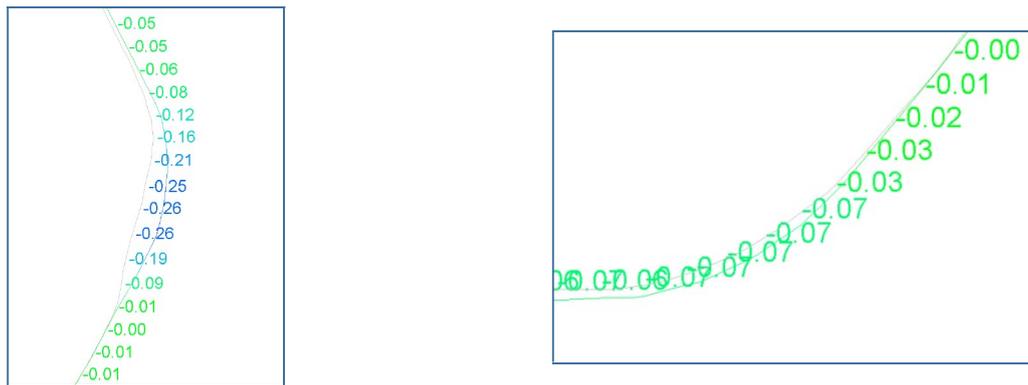
Abbildung 3.19: Gemessene Abweichungen vor und nach der HFH-Behandlung (Querschnitt)

Abbildung 3.19 zeigt die gemessenen Differenzen im Querschnitt des Bauteils. Anhand des Schnitts wird deutlich, dass die relativ geringe Messgenauigkeit von 0,02 mm im vorliegenden Fall zu einem fiktiven Glätten der Nachbehandlungsspur führt, was für das PIT-Verfahren eher untypisch ist und nicht der Realität entspricht. Eine Messgenauigkeit mit einer Genauigkeit von 0,02 mm wird deshalb als unzureichend eingestuft. Andere auf dem Markt erhältliche Handgeräte weisen noch geringere Genauigkeiten auf und lassen derzeit einen geeigneten Einsatz als 3D-Laser-Scan als ungeeignet erscheinen. Hinzu kommt, dass der Kostenaufwand für ein 3D-Laser Handgerät nicht im Verhältnis zu den Erkenntnissen aus den zu ungenauen Messungen steht. Hier können einfachere und kostengünstigere Verfahren, wie z.B. die Eindrucktiefenlehre, ähnliche bzw. bessere Ergebnisse erzielen.

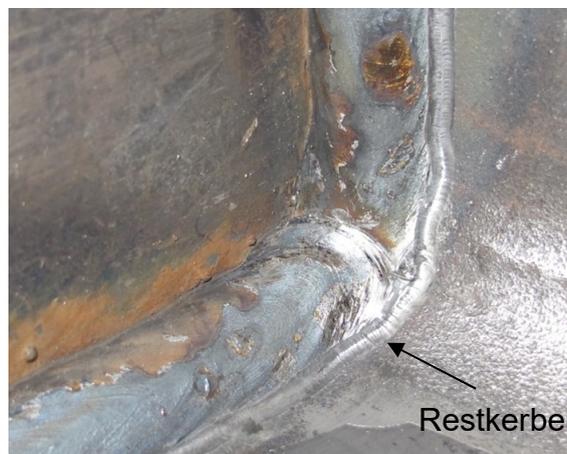
Abbildung 3.20: Nachbehandelter Schweißnahtübergang mit Restkerbe

Die sich daraus ergebende unzureichende Nachbehandlung dieses Bereiches konnte mit bloßen Auge bzw. mit einer Lupe gut erkannt werden. Abbildung 3.20 zeigt die Nachbehandlungsspur am Schweißnahtübergang der Schweißnaht der Quersteife im beschriebenen Rundungsbereich mit einer deutlichen Restkerbe.

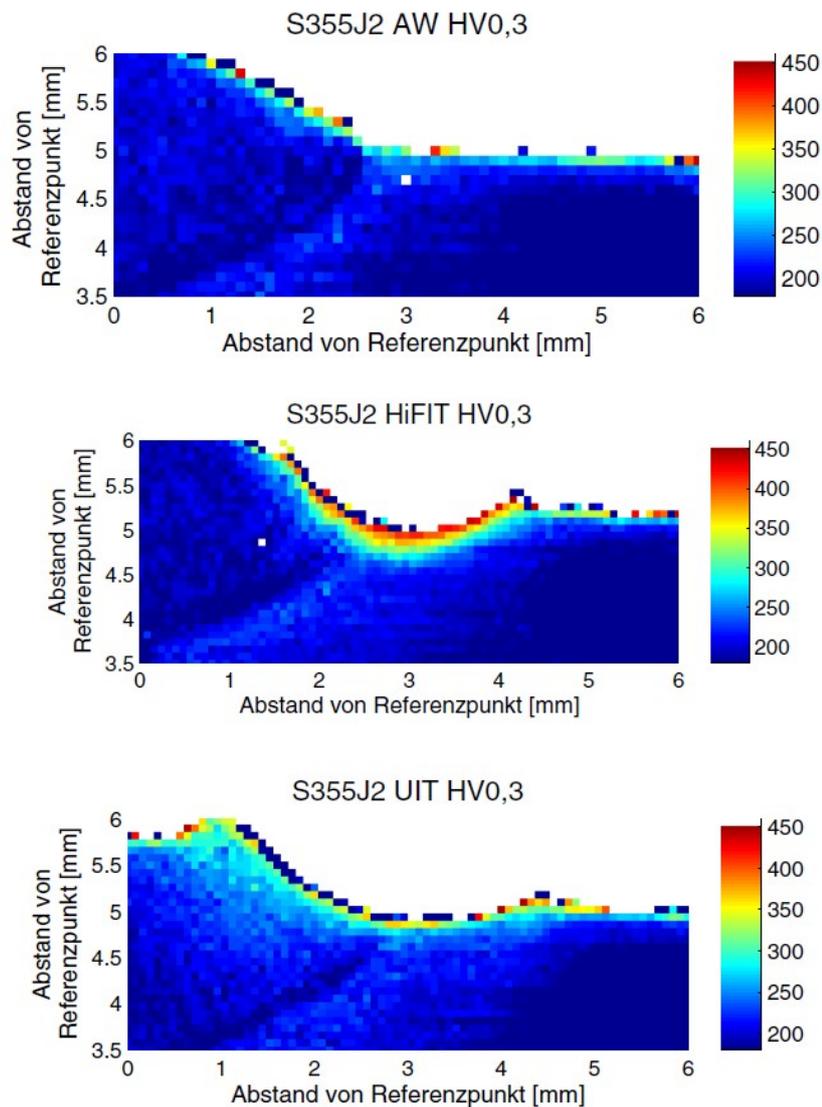
Abbildung 3.21: Härtemessungen an nachbehandelten Proben aus S355J2 aus [12]

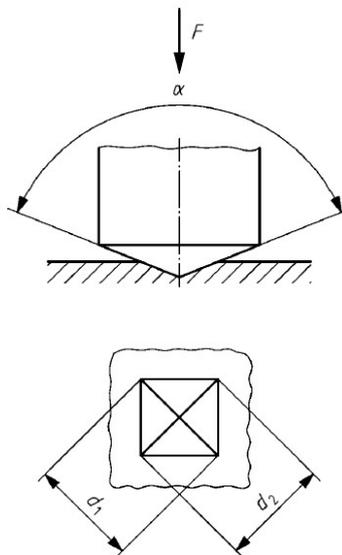
Abbildung 3.22: Prüfprinzip der Härteprüfung nach Vickers gemäß [2]

Bei dem Prüfverfahren wird ein pyramidenförmiger Diamant mit quadratischer Grundfläche und festgelegtem Winkel der gegenüberliegenden Flächen mit einer definierten Kraft in die Oberfläche des zu prüfenden Bleches gedrückt. Nach der Entlastung werden die Diagonalen d_1 und d_2 , wie sie in Abbildung 3.22 abgebildet sind, vermessen[2].

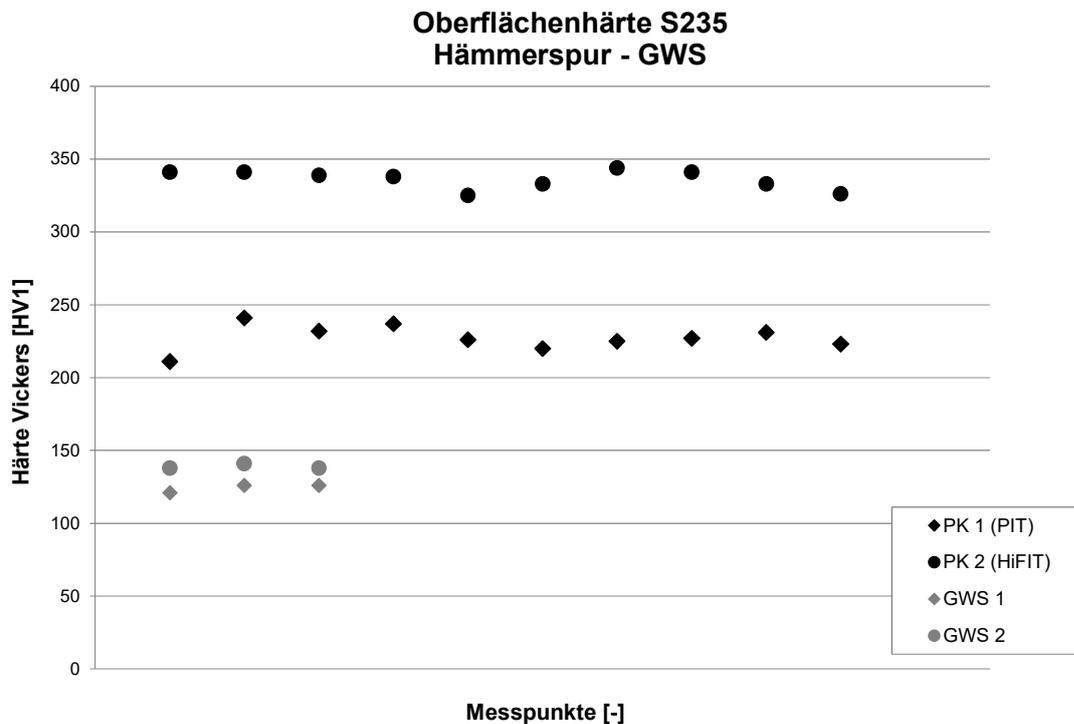
Abbildung 3.23: Härtemessungen im Rahmen eines Vorversuchs am Grundwerkstoff (GWS)

Im ersten Schritt wird geprüft, ob ein nennenswerter Unterschied in den Härtewerten des unbehandelten und des behandelten Grundwerkstoffes feststellbar ist. Dies konnte bereits im Rahmen von Vorversuchen an einer Probe aus S235 für beide Nachbehandlungsverfahren überprüft werden. Die Ergebnisse des Vorversuchs sind in Abbildung 3.23 dargestellt.

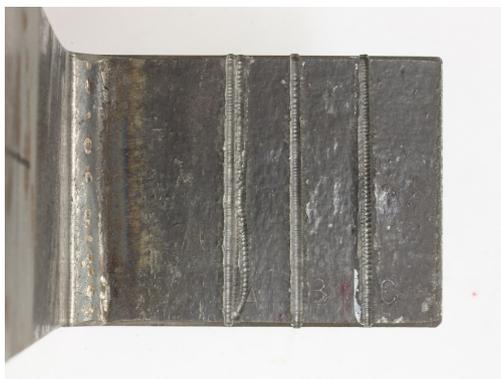
Abbildung 3.24: 3 Nachbehandlungsspuren unterschiedlicher Intensität

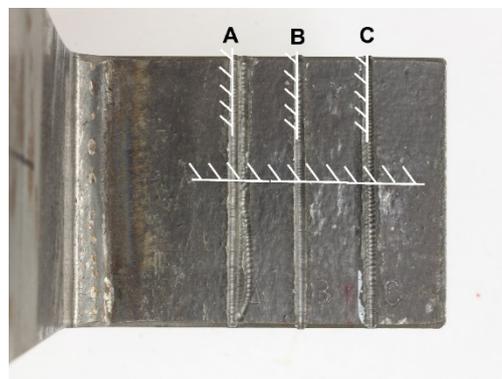
Abbildung 3.25: Anordnung der Makroschliffe an den PIT-Behandlungsspuren

Deshalb wurden an den drei Nachbehandlungsspuren eines Probekörpers jeweils ein Längs- und ein Querschliff angefertigt. Die Anordnung der Makroschliffe geht aus Abbildung 3.25 hervor.

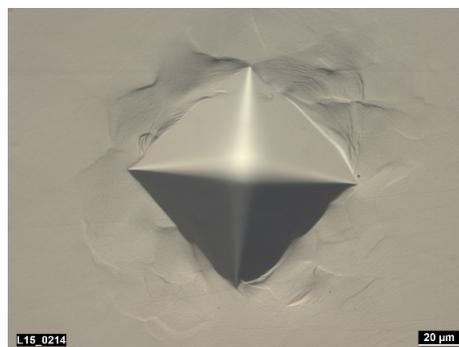
Abbildung 3.26: Einzelner Härteeindruck HV1

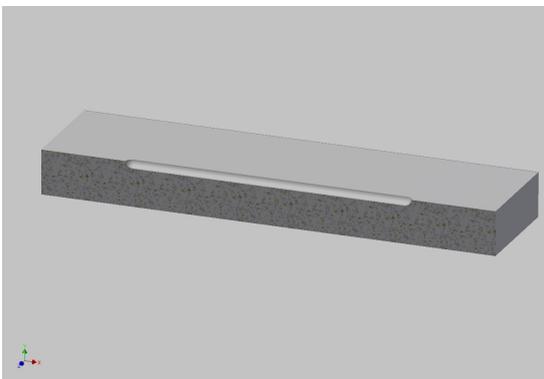
Abbildung 3.27: Isometrie Längsschliff durch die HFH-Spur

Figure 3.27: Isometric longitudinal section through the HFMI groove

Abbildung 3.27 zeigt den isometrischen Längsschliff, der aus einer Probe angefertigt wurde. Abbildung 3.28 zeigt den zugehörigen Markoschliff des Querschliffs, an dem die Messungen durchgeführt wurden. Die Härtemessungen HV1 wurden am Längsschliff in drei Reihen und am Querschliff in zwei Spuren unter der Blechoberfläche durchgeführt. Die beschriebene und in Abbildung 3.29 und Abbildung 3.30 dargestellte Anordnung wurde gewählt, um große Streuungen zu vermeiden. Wegen des nach EN ISO 6507-1 [2] einzuhaltenden Mindestabstands des Mittelpunktes des Prüfeindrucks vom Rand der Probe, der 2,5-mal der mittleren Diagonalenlänge entspricht, wurde für die Härtemessungen am Querschliff unter der Behandlungsspur eine versetzte Anordnung gemäß Abbildung 3.29 und Abbildung 3.30 gewählt. Dadurch soll sichergestellt werden, dass der Einfluss der Rand-schichtverfestigung gemessen werden kann. Dies entspricht bei einer mittleren Diagonalenlänge von $d_M = 0,1$ mm einem einzuhaltenden Abstand von 0,25 mm. Für die ersten beiden Härteeindrücke konnte dieser nach [2] geforderte Mindestabstand nicht eingehalten werden. Die Messwerte liegen jedoch auf der sicheren Seite, denn die Mindestabstände sollen eine verfälschte Messung aufgrund von zum Hohlraum ausweichenden Materials verhindern. Ist der Mindestabstand nicht eingehalten, ergeben sich geringere Härtewerte, so dass diese in Hinblick auf eine in Relation zur Härte definierte Nachbehandlungsintensität auf der „sicheren Seite“ liegen.

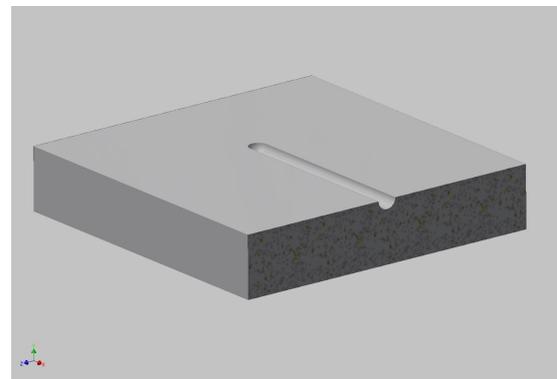
Abbildung 3.28: Isometrie Querschliff durch die HFH-Spur

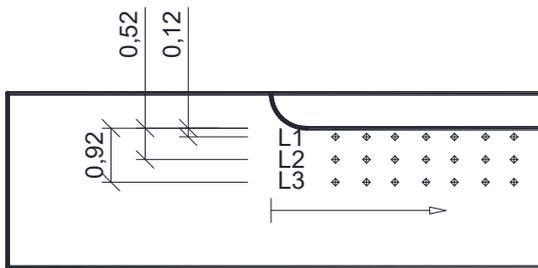
Abbildung 3.29: Drei Reihen Härtemessungen in Längsrichtung

Figure 3.29: Three Rows of hardness measurements in longitudinal direction

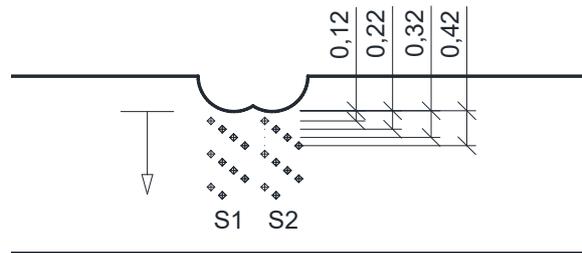
Abbildung 3.30: Zwei Spuren Härtemessungen in Querrichtung

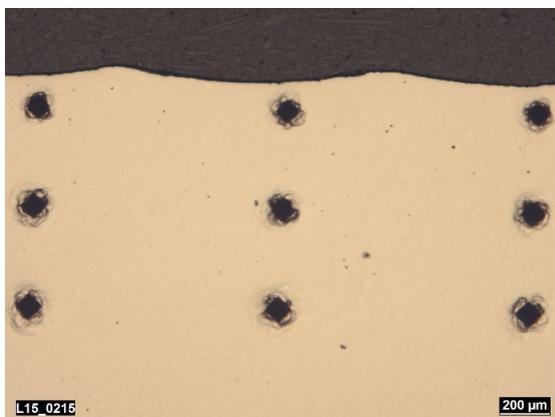
Abbildung 3.31: Drei Reihen Härtemessungen in Längsrichtung

Figure 3.31: Three Rows of hardness measurements in longitudinal direction

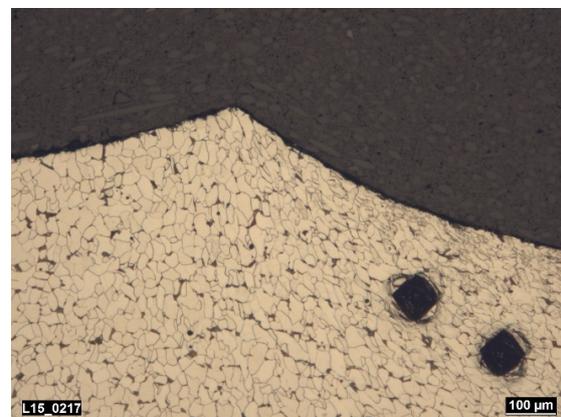
Abbildung 3.32: Härtemessungen in Querrichtung

Figure 3.32: Hardness measurements in cross section

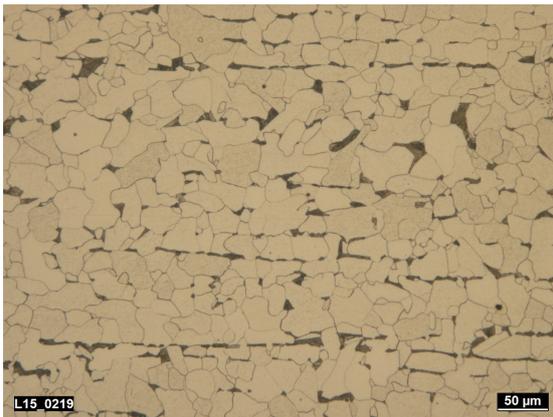
Abbildung 3.33: Unverändertes Gefüge

Figure 3.33: Unaffected microstructure

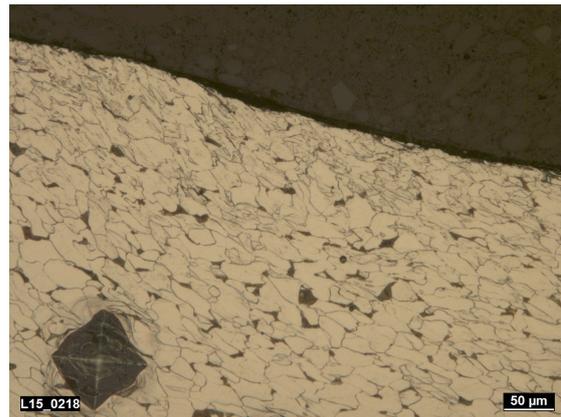
Abbildung 3.34: Durch HFH verändertes Gefüge im randnahen Bereich

Figure 3.34: HFMI affected microstructure close to the surface

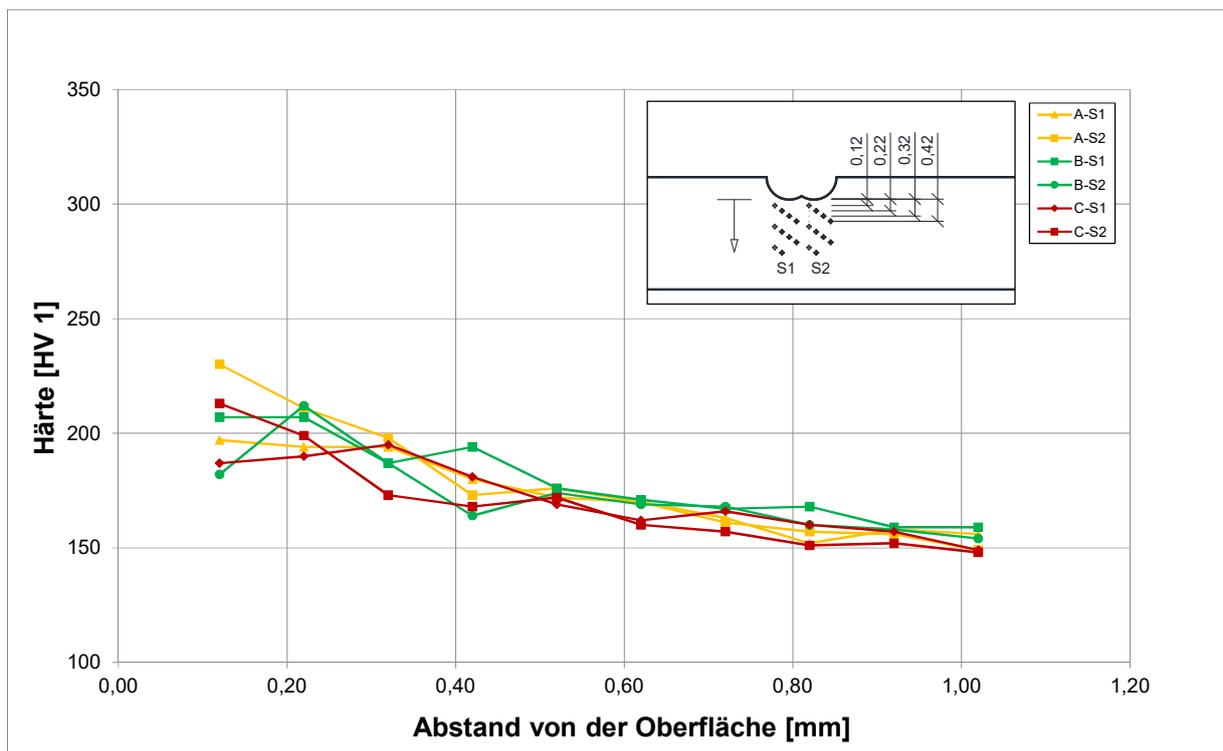
Abbildung 3.35: Härtewerte in Bauteildickenrichtung in Abhängigkeit der Intensität, PIT

Aus Abbildung 3.35 geht hervor, dass der Einfluss aus der Verfestigung der Randschicht durch die Anwendung des PIT- Verfahrens eine deutliche Auswirkung auf die Härtewerte auch unter der Randschicht hat. Die Abnahme der Härtewerte mit zunehmender Tiefe ist in Abbildung 3.35 zu erkennen. Die Härte nähert sich den Werten des Grundwerkstoffs an.

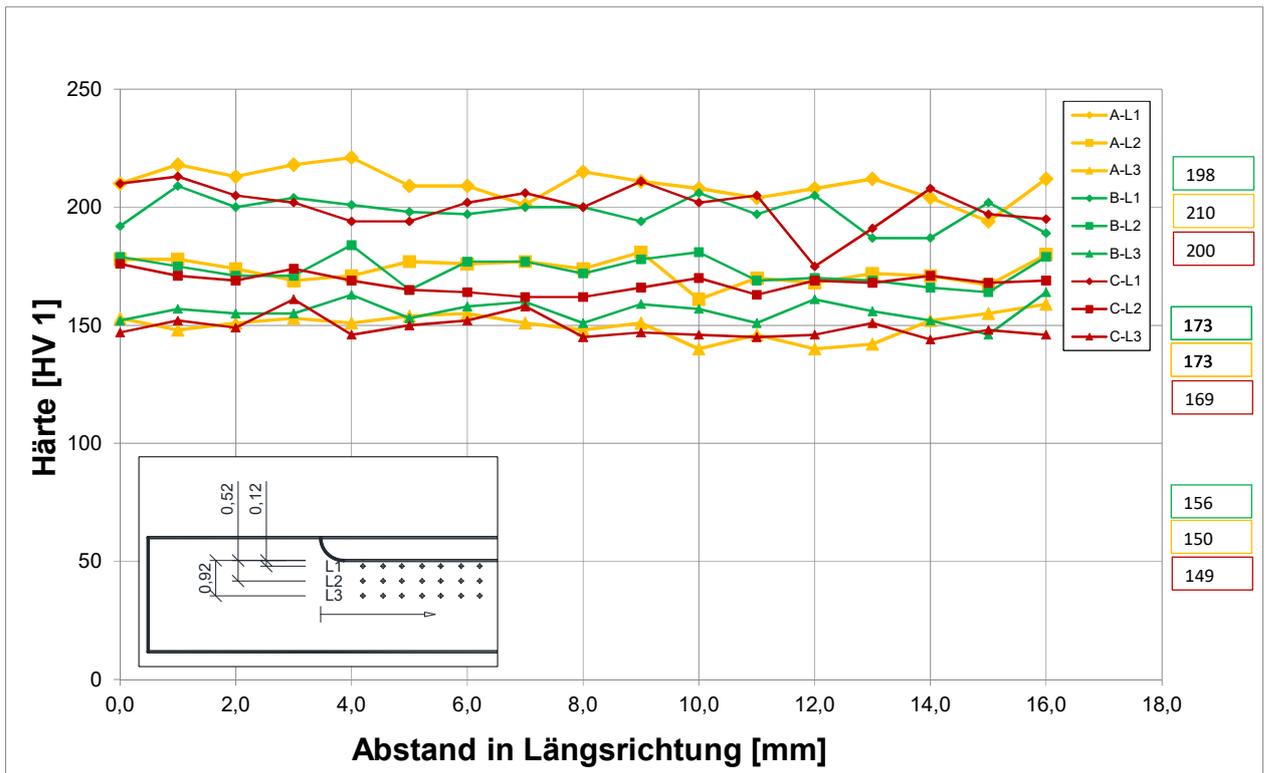
Abbildung 3.36: Härtewerte in Spurlängsrichtung in drei verschiedenen Tiefen, PIT

Figure 3.36: Hardness values in groove in longitudinal direction in three different depths, PIT

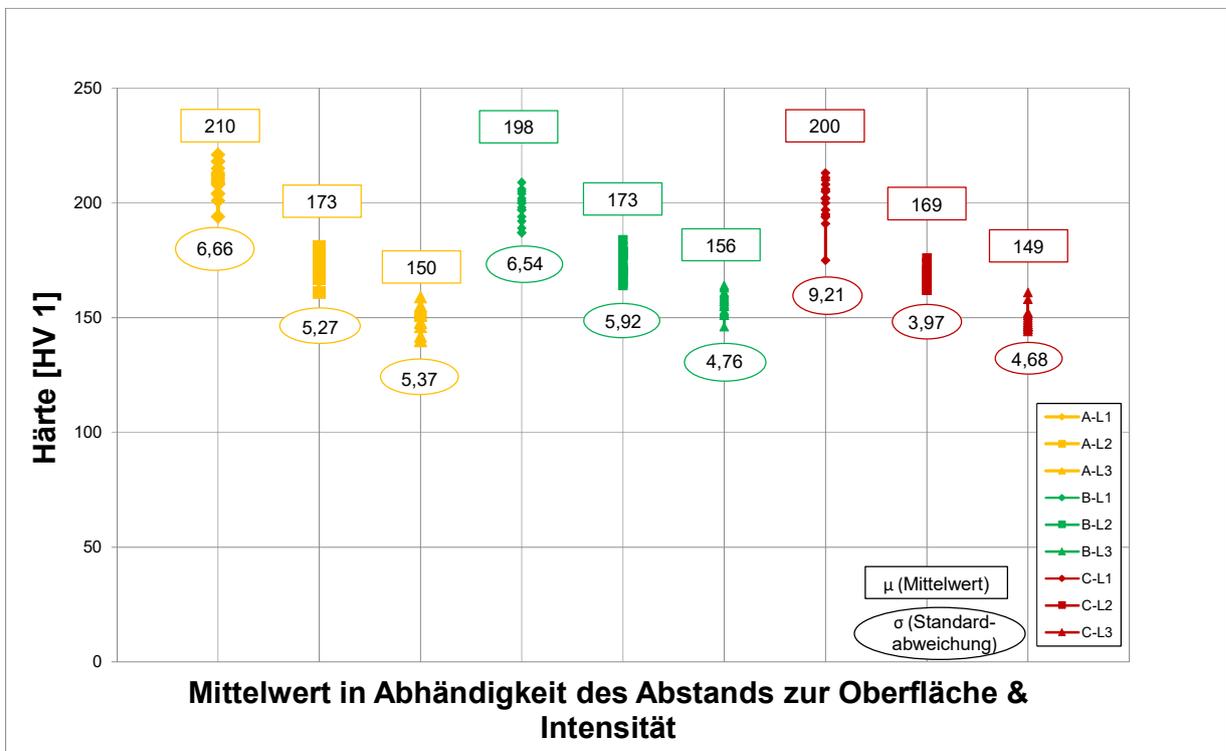
Abbildung 3.37: Streubereich und Mittelwerte der Härtemessungen, PIT
