Entwicklung eines einfachen Qualitäts- sicherungstests für die Anwendung höherfrequenter Hämmerverfahren

Development of a simple quality assurance
test for the application of high frequency
mechanical impact treatment techniques

Forschung für die Praxis P 872

Forschungsvorhaben P 872 / S 24/10176/10

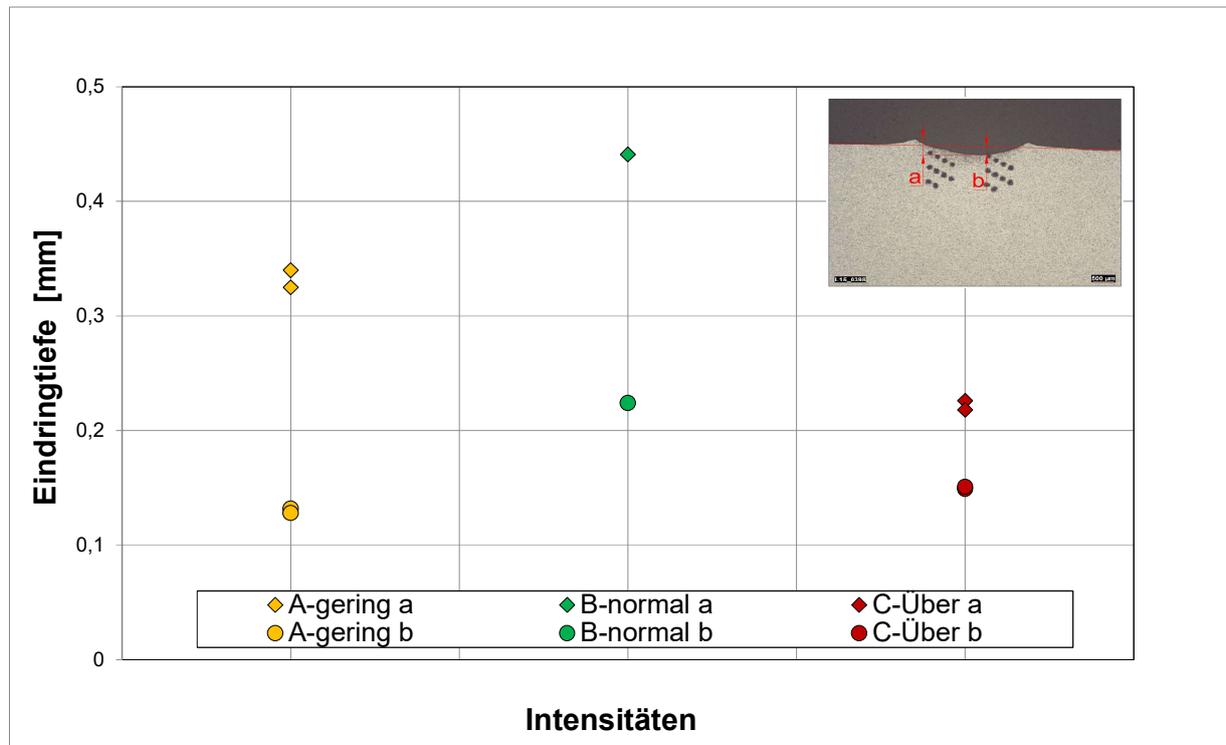
Abbildung 3.38: Eindringtiefen (PIT-Verfahren) in Abhängigkeit der Intensität

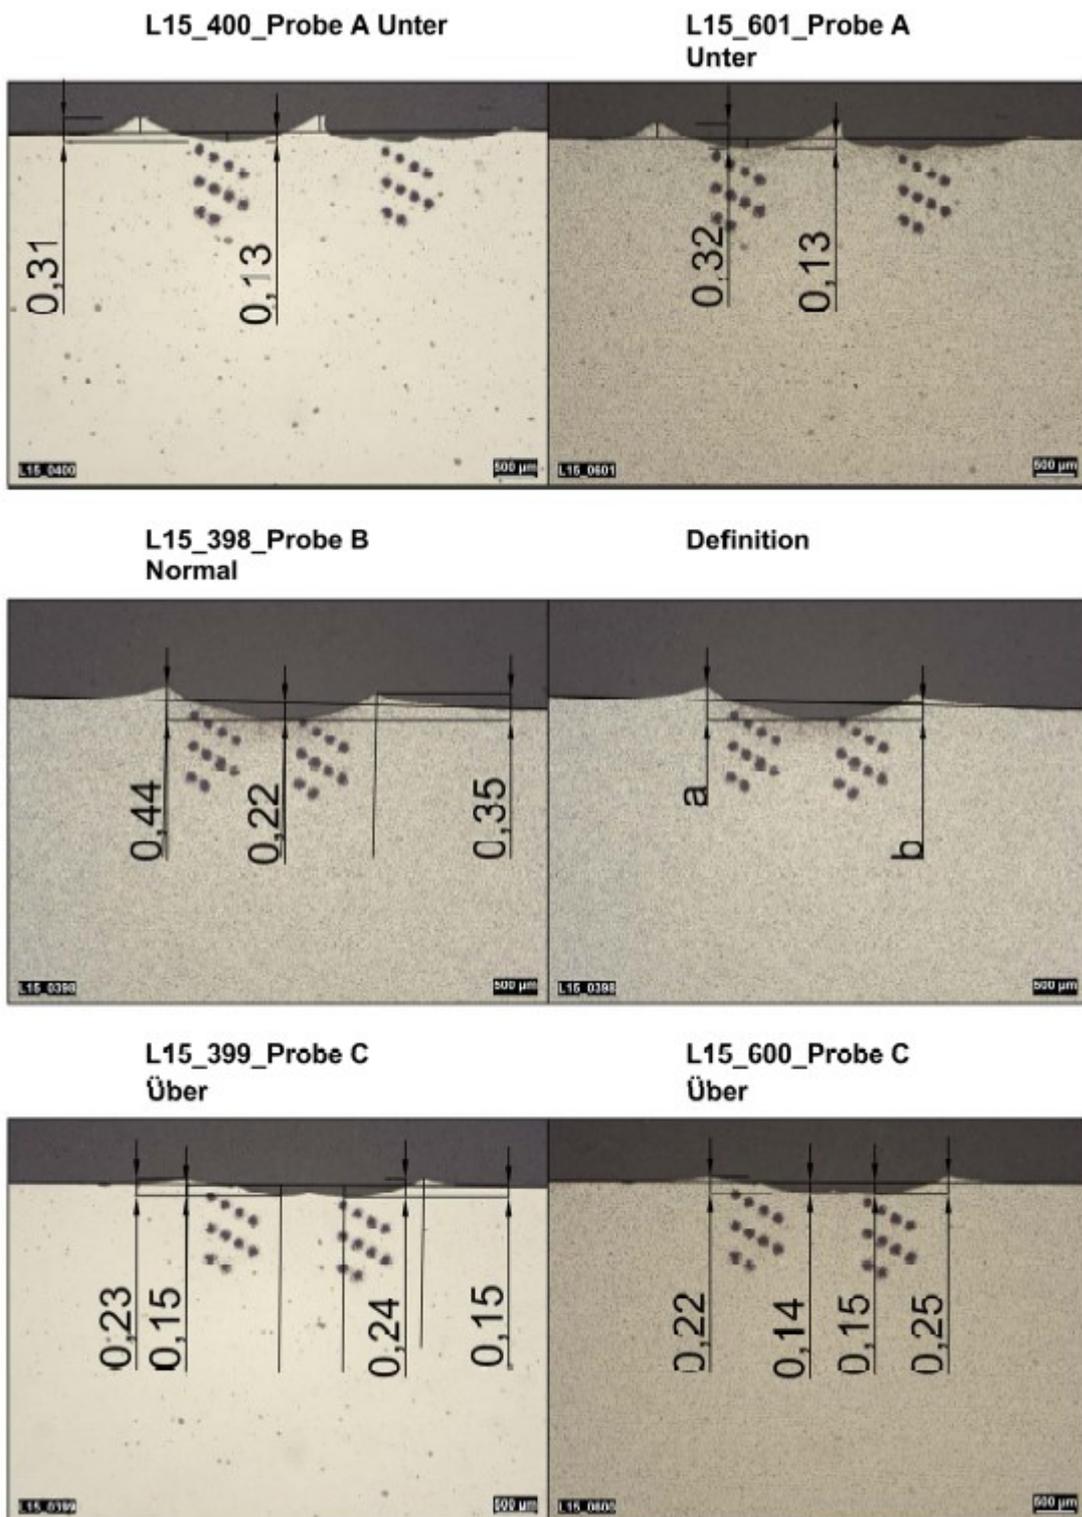
Abbildung 3.39: Eindringtiefen für die drei verschiedenen Intensitäten am Makroschliff (PIT-Verfahren) in [mm]

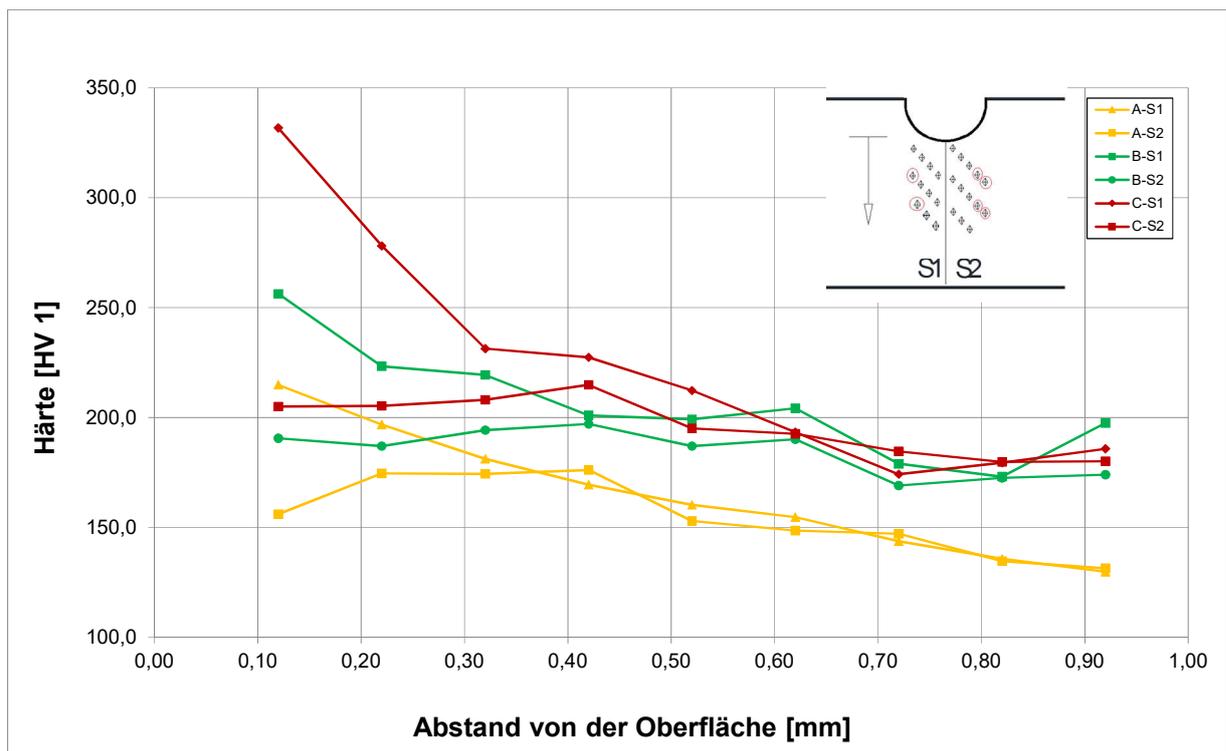
Abbildung 3.40: Härtewerte in Bauteildickenrichtung in Abhängigkeit der Intensität, HiFIT

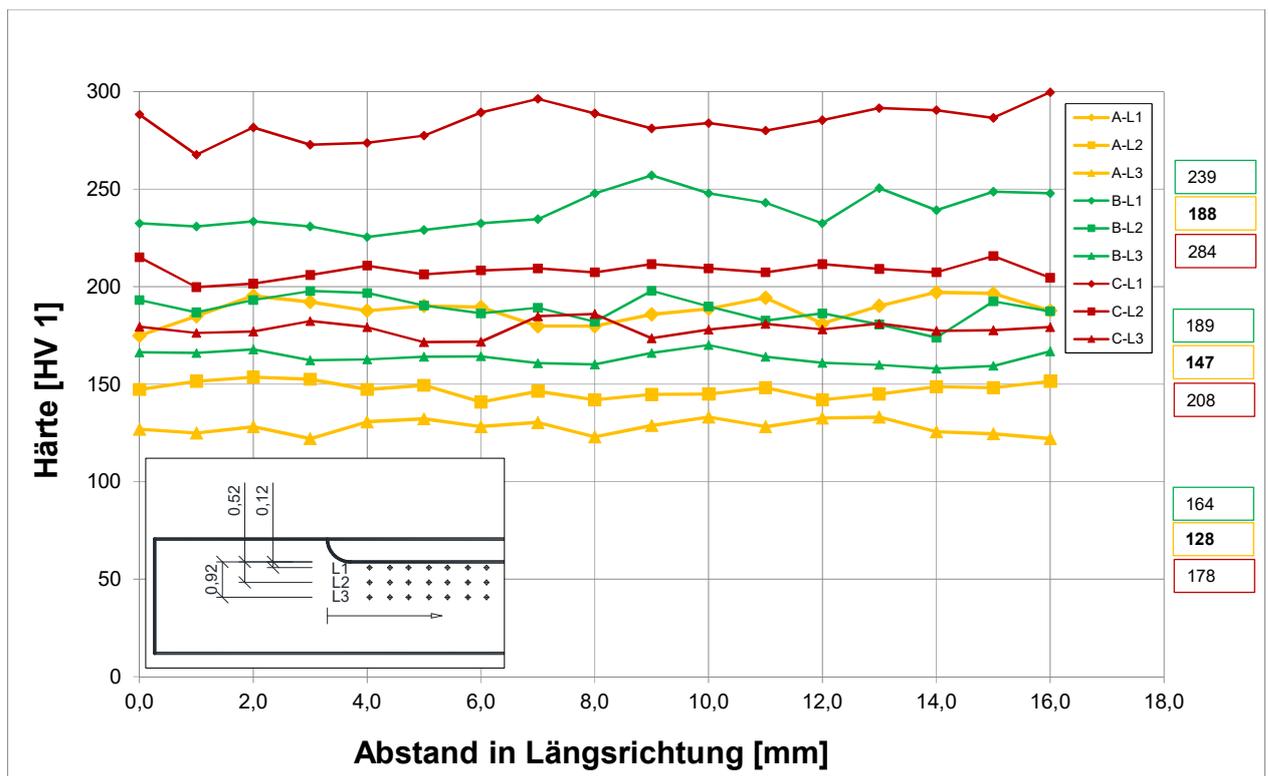
Abbildung 3.41: Härtewerte in Spurlängsrichtung in drei verschiedenen Tiefen, HiFIT

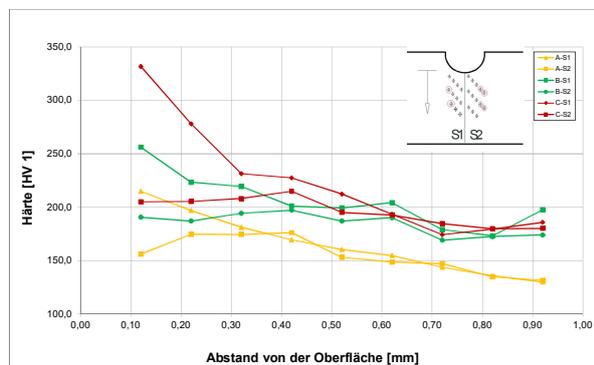
Abbildung 3.42: Härtewerte in Bauteildickenrichtung in Abhängigkeit der Intensität (HiFIT)

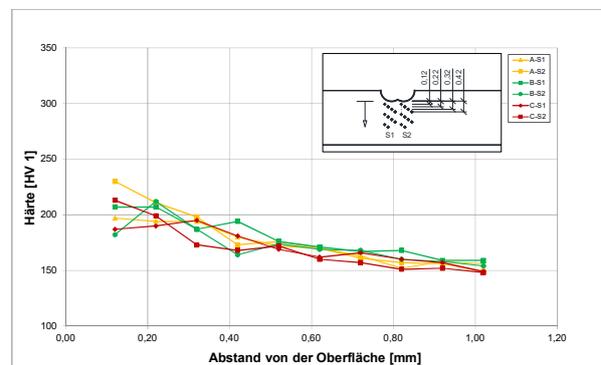
Abbildung 3.43: Härtewerte in Bauteildickenrichtung in Abhängigkeit der Intensität (PIT)

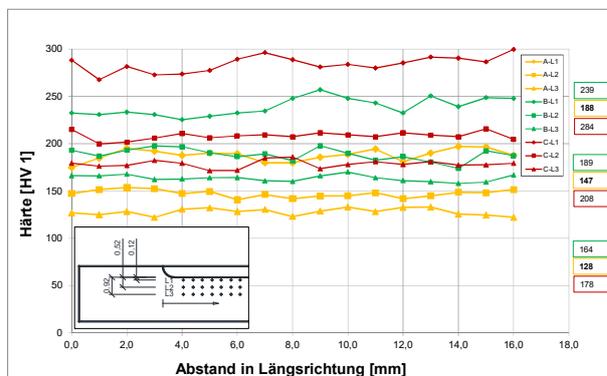
Abbildung 3.44: Härtewerte in Spurlängsrichtung in drei verschiedenen Tiefen (HiFIT)

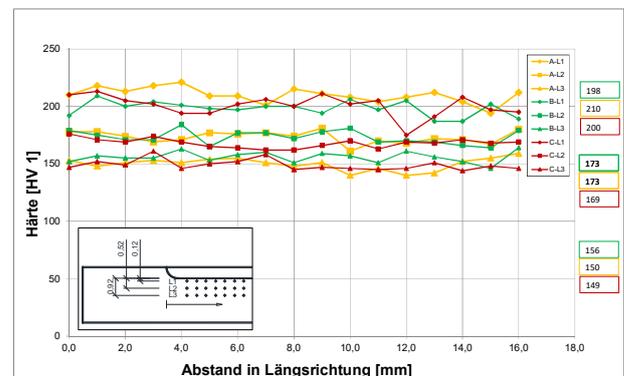
Abbildung 3.45: Härtewerte in Spurlängsrichtung in drei verschiedenen Tiefen (PIT)

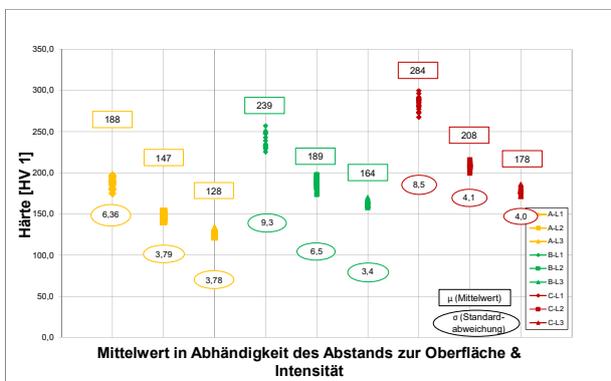
Abbildung 3.46: Streubereich und Mittelwerte der Härtmessungen (HiFIT)

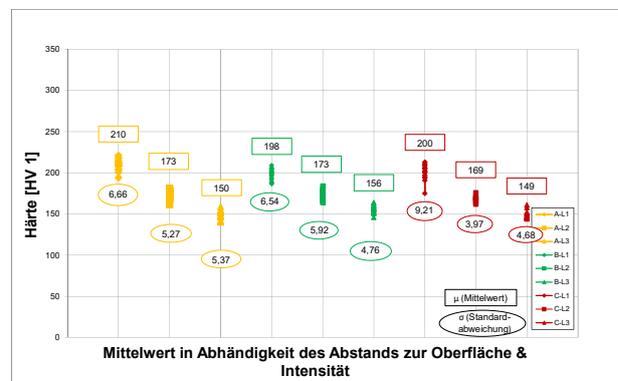
Abbildung 3.47: Streubereich und Mittelwerte der Härtmessungen (PIT)

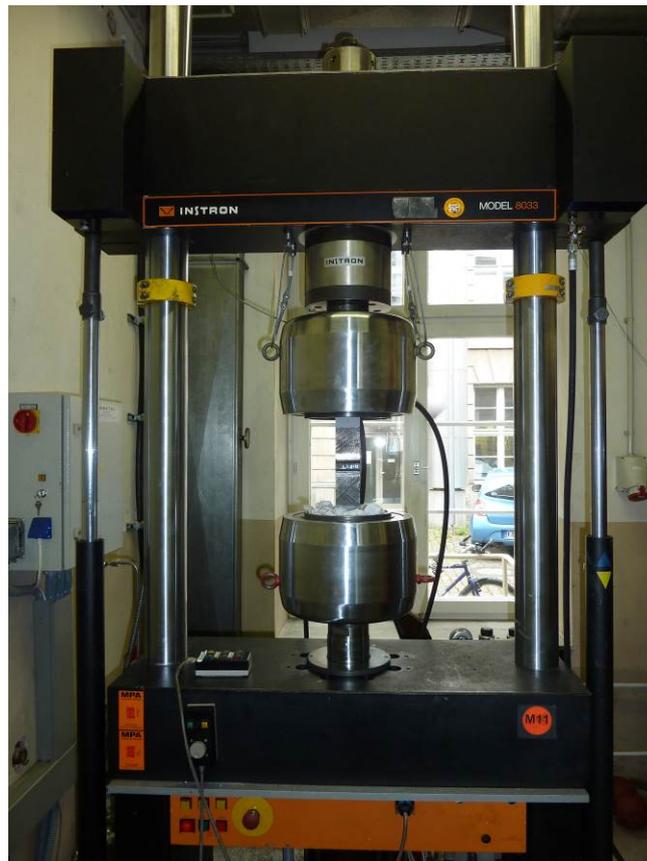
Abbildung 4.1: Ermüdungsversuch an HFH-behandelter Quersteife am KIT

Wie in Abschnitt 3.3.2 beschrieben, wird die von den beiden Geräteherstellern gewählte Intensitätseinstellung für die Behandlung des Nahtübergangs jeweils anhand eines Ermüdungsversuchs überprüft. Die Versuche werden am KIT auf einer servohydraulischen Prüfmaschine bei einem Spannungsschwingbreitenverhältnis von $R = 0,1$ durchgeführt, Abbildung 4.1. Als Abbruchkriterium dient eine definierte Wegzunahme, bei der ein deutlich sichtbarer Anriss vorliegt, Abbildung 4.2. Es ist zu erkennen, dass bei beiden Probekörpern die Anrisse von mehreren HFH-behandelten Nahtübergängen ausgehen. Anhand der Ergebnisse soll gezeigt werden, dass die für den Nahtübergang gewählte Intensitätseinstellung, die der optimalen Intensitätseinstellung B am Grundmaterial entspricht, zu einer vergleichbaren Ermüdungsfestigkeit wie bei den in [11] geprüften Probekörpern führt.

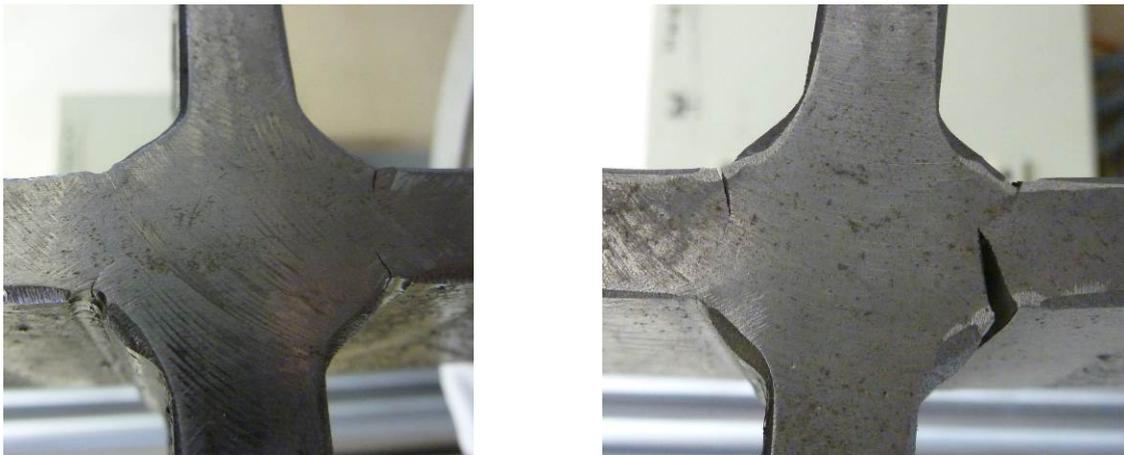
Abbildung 4.2: Anrisse HFH-behandelter Proben bei Versuchende.

Figure 4.2: Fatigue cracks on HFMI - treated specimens at the end of the experiment

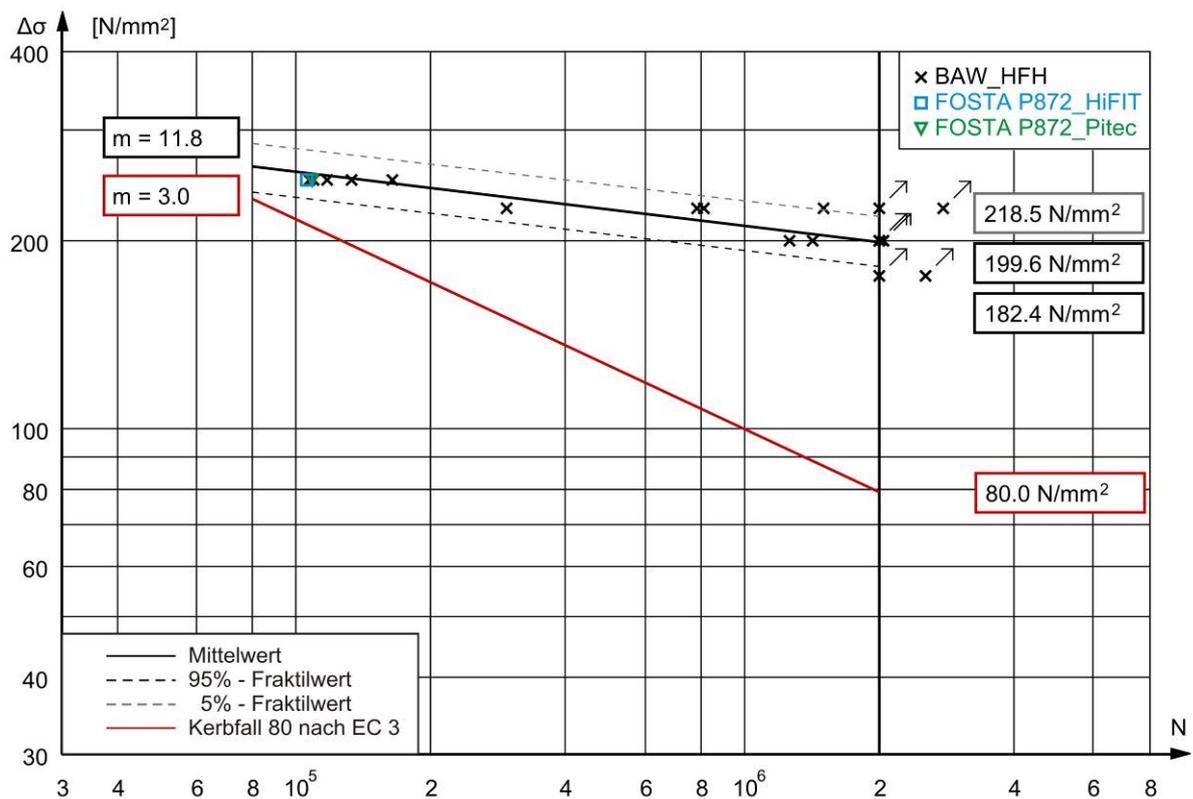
Abbildung 4.3: Wöhlerdiagramm: Gemeinsame Darstellung der in [2] durchgeführten Ermüdungsversuche mit den im Projekt geprüften Proben

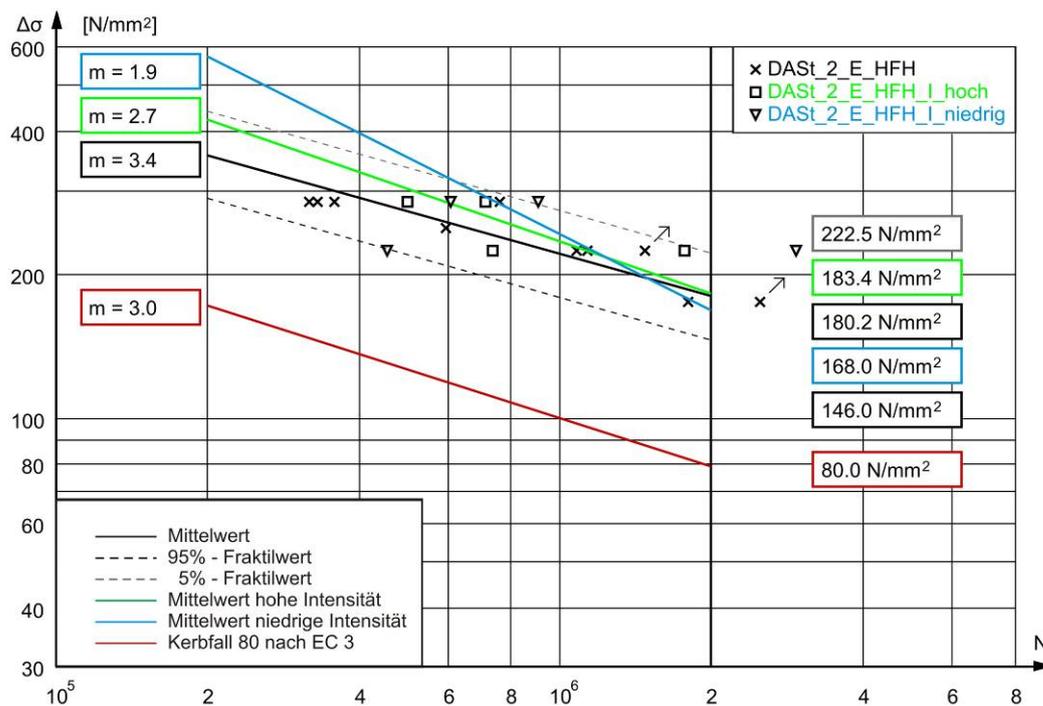
Abbildung 4.4: Wöhlerdiagramm der in [11] durchgeführten Ermüdungsversuche bei unterschiedlichen Behandlungsintensitäten.
