Forschungsbericht

Bericht zur Mühlenaufnahme **Rees**

Kreis Kleve

Aufnahmedatum der Vor-Ort-Dokumentation (VOD):

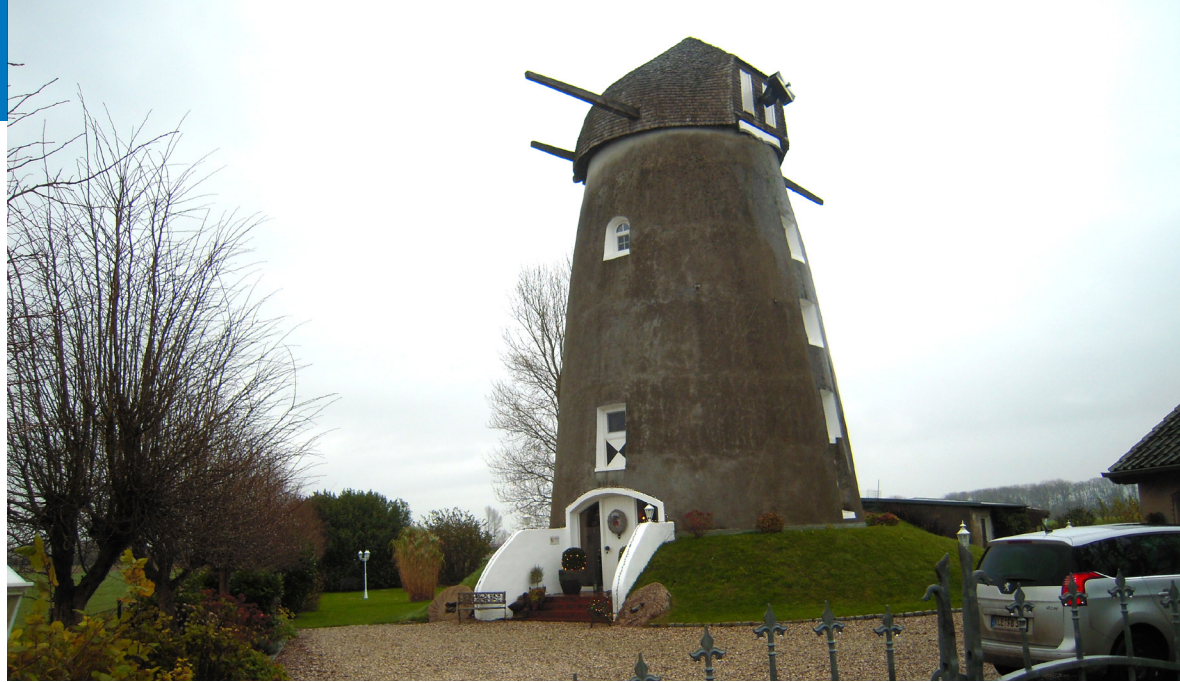
Die Mühle Berg, eine Wallholländer Mühle, wird heute als Wohnraum genutzt.
Foto: Altemüller 2015.

Mühlenkennzahl:	DE-NW/12.11/03.1
Mühlentyp nach Antrieb:	Windmühle
Eigenname der Mühle:	Mühle Berg
Adresse:	Emmericher Straße, 46459 Rees-Bienen
Geo-Koordinaten:	51°47`19`N / 6°22`26`E
Lage:	In der Rheinaue, nordöstlich des Bienener Altrheinarms
Standort:	Außerhalb der Ortsbebauung, innerhalb der Agrarlandschaft
Gebäudezustand:	Einzelgebäude mit Anbau, aus Ziegelsteinen errichteter konischer Mühlenturm mit Wall, Haube und Wellenkopf erhalten
Antriebstechnik:	Windmühlenflügel demontiert
Heutige Nutzung:	Wohnraum
Kategorie:	A

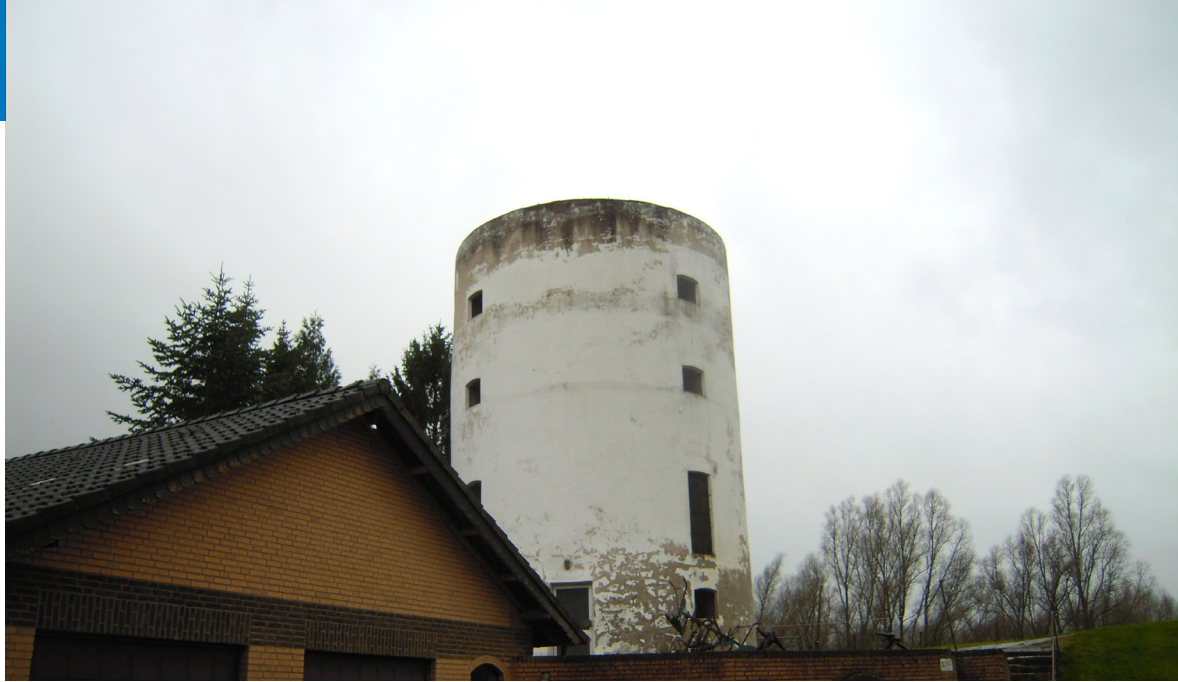
Der Mühlenturm Rosau steht direkt am Deich zum Biener Naturschutzgebiet.
Foto: Altemüller 2016.

Mühlenkennzahl:	DE-NW/12.11/00.2
Mühlentyp nach Antrieb:	(Windmühle)
Eigenname der Mühle:	Mühle Rosau
Adresse:	Zur Rosau 30, 46459 Rees-Bienen
Geo-Koordinaten:	51°47`21``N / 6°21`20``E
Lage:	In der Rheinaue, am Rande des NSG Biener Altrheinarm
Standort:	Außerhalb der Ortsbebauung, an Innenseite des Deiches zum NSG Biener Altrheinarm
Gebäudezustand:	Einzelgebäude innerhalb einer Hofanlage außerhalb der Ortsbebauung, aus Ziegelsteinen errichteter zylindrischer Turm mit ausgebautem Sockelgeschoß, weißgetüncht, Haub und Flügel nicht erhalten
Antriebstechnik:	Nicht erkennbar
Heutige Nutzung:	Leerstand, zeitweise als Lagerraum
Kategorie:	B

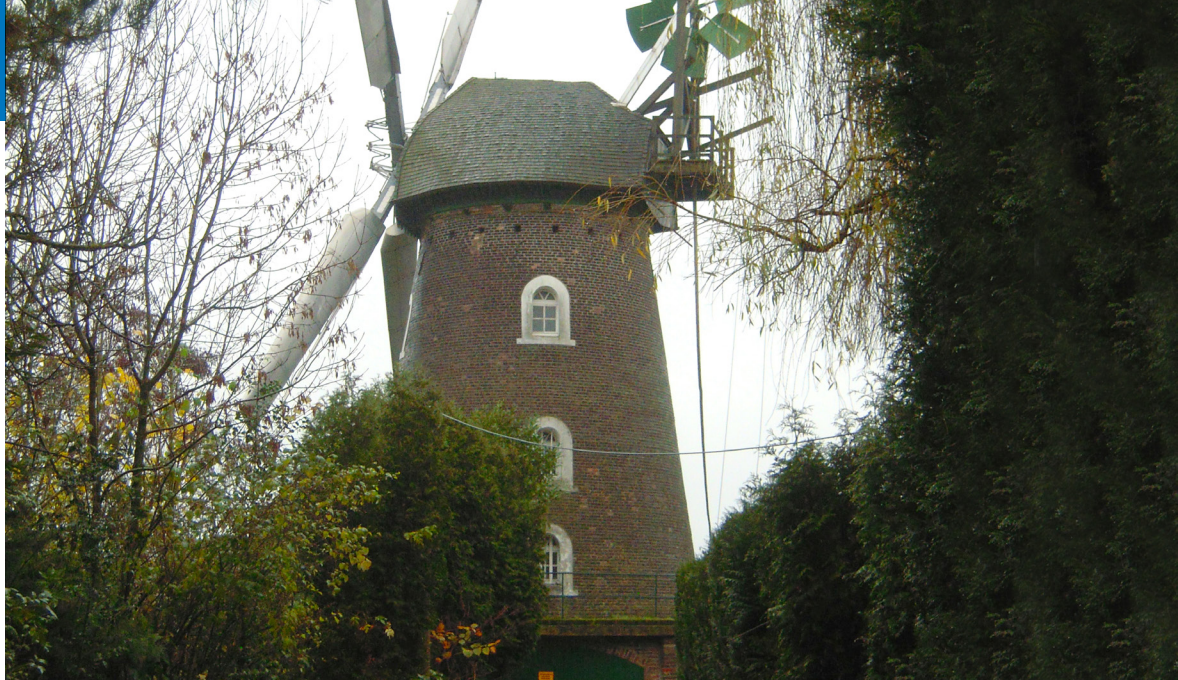
Die Scholten-Mühle besitzt Ventikanten-Dreheck-Flügel, wodurch auch bei geringen Windgeschwindigkeiten gemahlen werden kann.
Foto: Altemüller 2016.

Mühlenkennzahl:	DE-NW/12.11/24.3
Mühlentyp nach Antrieb:	Windmühle
Eigenname der Mühle:	Scholten-Mühle Hermanns-Mühle Rosenbaum-Mühle
Adresse:	Zur Windmühle 6, 46459 Rees
Geo-Koordinaten:	51°45`51``N / 6°24`40``E
Lage:	In der Rheinaue am Reeser Rheinbogen
Standort:	Innerhalb der Wohnbebauung des Ortes, umgeben von altem Baumbestand
Gebäudezustand:	Aus Ziegelsteinen errichtetes Einzelgebäude, konischer Turm mit ausgebautem Sockelgeschoss. Haube, Flügel und Windrose erhalten
Antriebstechnik:	Ventikanten-Drehheck-Flügel
Heutige Nutzung:	Museale Einrichtung als Schäumühle, zu besonderen Anlässen zugänglich
Kategorie:	A
