Die Schlickumer Kapelle

von Hanna Eggerath

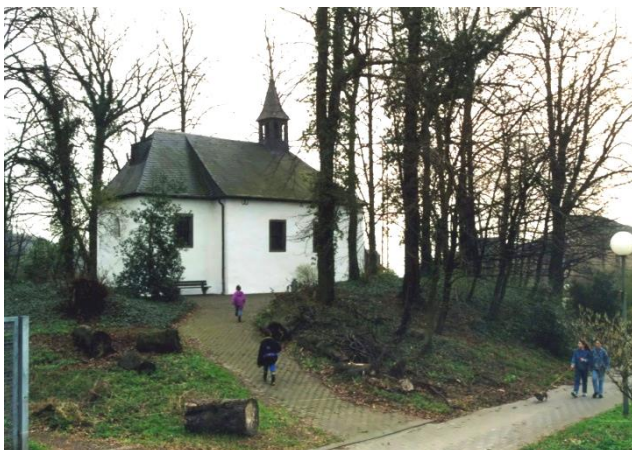
Das ist die Schlickumer Kapelle, ein schlichtes schiefergedecktes Gotteshaus mit einem Glockentürmchen über dem Eingang

Abb. 1: Die Schlickumer Kapelle steht auf einem Hügel

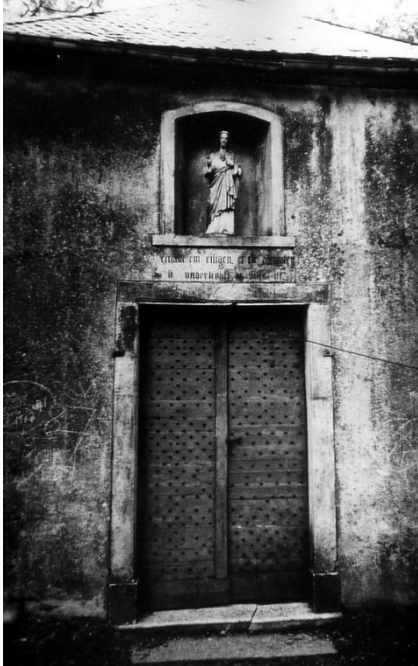
Das älteste Foto der Eingangstür zeigt in der Nische aber eine Christusfigur und nicht den Hl. Antonius.

Abb. 2: die Tür in früherer Zeit

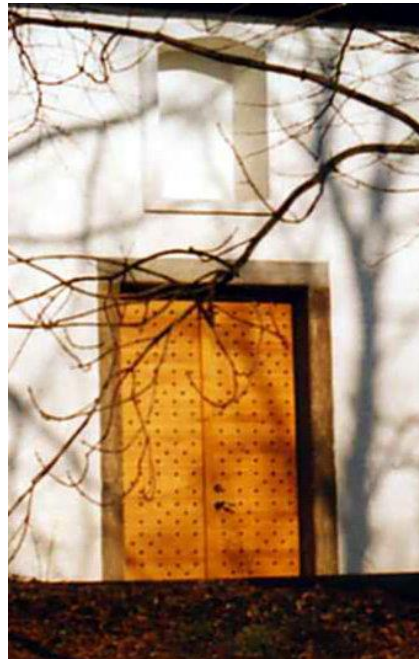
Abb. 3: die Tür und die leere Nische nach der Renovierung

Heute ist die Nische über der Tür leer. Die Heiligenstatue, so erzählt man sich, wurde das Ziel von jugendlichen Vandalen.

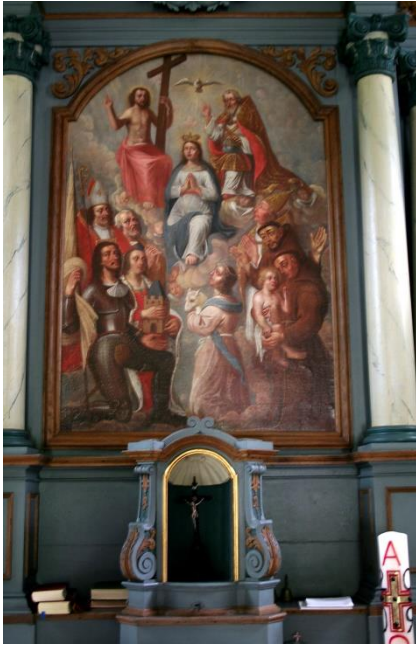
Das Innere der 14,20 mal 6,00 Meter großen Kapelle wird von einem barocken Altar beherrscht. Das Altargemälde stellt die Himmelfahrt Mariens aus dem Kreis der Heiligen dar. Auf der rechten Seite kniet der heilige Antonius mit dem Jesuskind, auf der linken ein junger Mann in voller Ritterrüstung.

Abb. 4: Der Altar

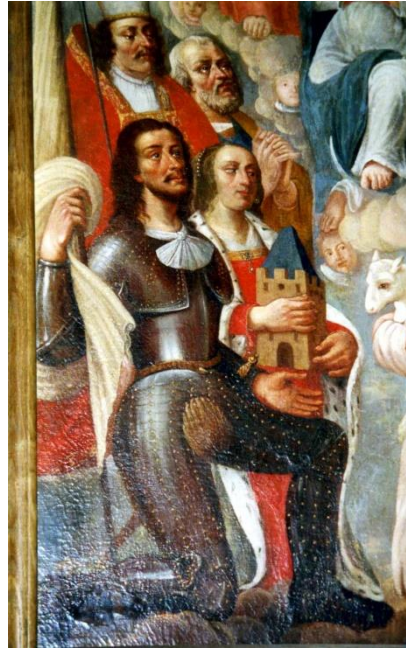
Abb. 5: Der Altar, Detail

Sehr wahrscheinlich hat sich hier der Stifter des Altars und der Kapelle, der Reichsgraf Johann Hermann Franz Graf von Nesselrode und Landsron portraitiert lassen. So war es zu seiner Zeit üblich.

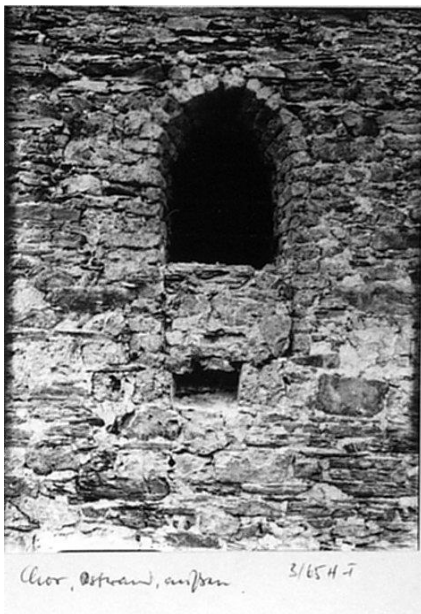
Abb. 6: Chor, Ostwand, außen

In der Ostwand des romanischen Chores sitzt axial ein im Lichten ca. 2 m hohes, im unteren Teil vermauertes, darüber vergittertes Spitzbogenfenster.

Unter der vermauerten Fensteröffnung ruht, ebenfalls vermauert, der Rest eines weniger als 1 m breiten, also sehr kleinen Fensters, dessen Laibung aus Quellsintersteinen bestand. Die Laibungen sind nur mäßig geschrägt. Der anhaftende Putz gibt noch die Schrägung der Sohlbank an.

Beiderseits des Spitzbogenfensters ist über dem Rücksprung Mauerwerk des alten Giebels erhalten, dessen Firstpunkt 5,06 m über dem Boden des Chores lag und damit tiefer als die heutige Mauerkrone liegt.

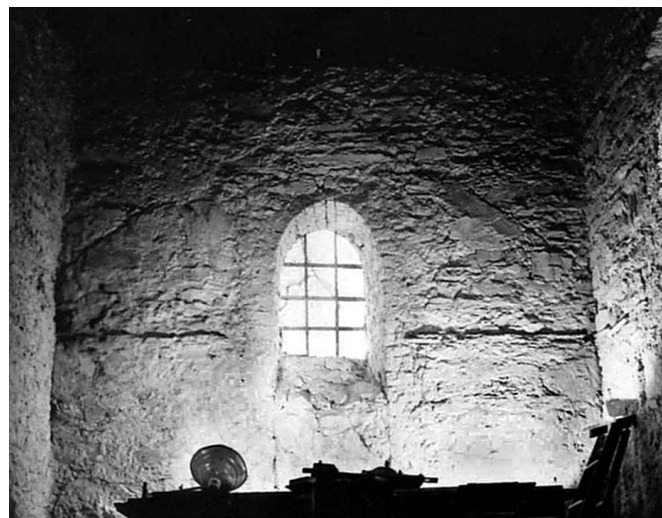
Abb. 7: Chor, Ostwand, innen

Die Ostwand des Chores zeigt 2,82 m über den Schieferplatten des barocken Bodens (der 9 cm über dem zugehörigen ersten Fußboden liegt), einen knapp 5 cm tiefen Rücksprung.

Das glatte Mauerwerk des Giebels hebt sich mit scharfen Kanten gut von der grob gemauerten Aufhöhung der Wand ab, die ihrerseits mit der Aufhöhung der Chorseitenwände im Verband steht. Zwischen dem Rücksprung der Ostwand und dem sichtbaren Ansatz ihrer Giebelschrägen läuft die Giebelwand ohne Verband durch, d. h. die Aufmauerung der Chorseitenwände sind mit Kopf gegen die freistehende Wand des Giebels gesetzt.

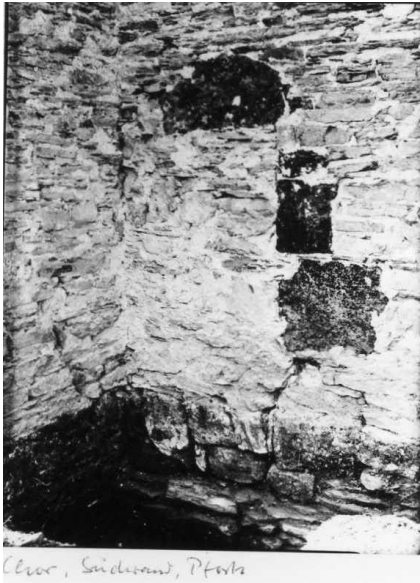
In der Südwand des Chores sitzen nahe am Schiff noch die Quader der östlichen Laibung und ein Teil des Giebelsturzes eines 0,80 m breiten und etwa 2,20 m hohen romanischen Portals in Originallage. Die westliche Laibung, hart an der Ostmauer des Schiffes, fehlt.

Abb. 8: Südpforte des Chores (Foto Dr. Schaefer 1965, Nr. 2/65-68)

Der Eingang der Kapelle aus dem 12. Jahrhundert befand sich – nach diesem Bericht - an der Südwand des Chores.

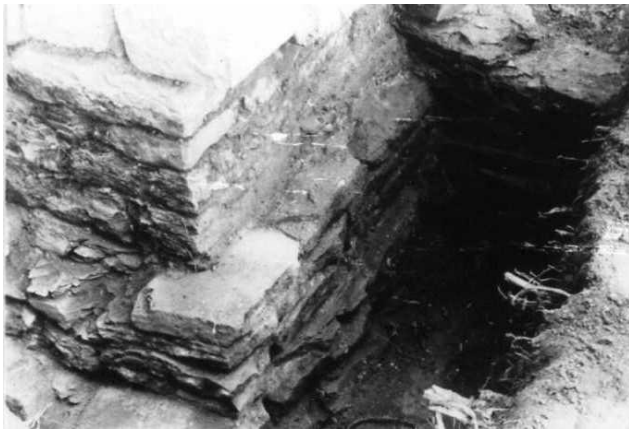
Bei der Freilegung der Fundamente anlässlich der Anlage einer Drainage konnte festgestellt werden, daß auch die barocken Mauern des Schiffes die alten Grundmauern benutzen, mit denen angeschnittene Reste eines quadratischen Westturms in Verband stehen.

Abb. 9: Nordwest-Ecke des Schiffes, Anschluss der Turm-Nordwand
(Foto Dr. Schaefer 1965. Nr. 7/65-68 u. 70)

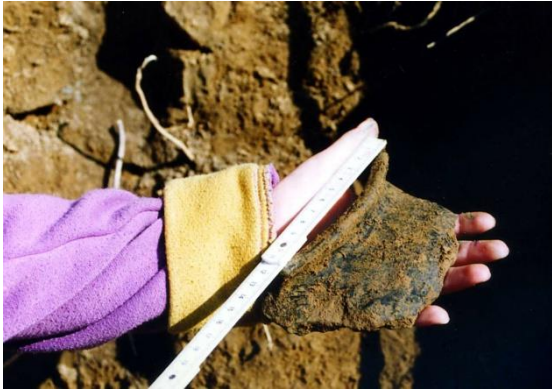
Bei den Grabungsbeobachtungen 1991 fanden die ehrenamtlichen Mitarbeiter auch zahlreiche Keramikfragmente (z. B. Siegburger und Frechener Steinzeug). Die meisten stammten aus dem Mittelalter oder der Neuzeit. Die älteste Scherbe gehört dem 13. Jahrhundert an. Der obere Teil eines Kugeltopfes steckte in der Südostwand der Baugrube.

Abb. 11: die älteste Scherbe

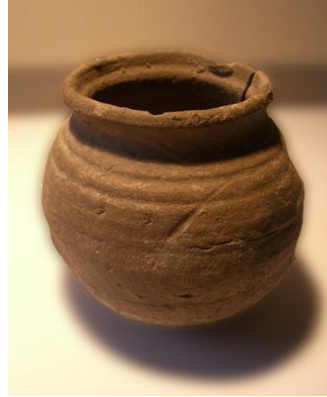
Abb.12: ein Kugeltopf aus dem 12./13. Jahrhundert
